Bürgerworkshop I in Hauptstuhl 26.02.2024

Vorstellung Zwischenstand
Hochwasser- und Starkregenvorsorgekonzept
und Bürgerbeteiligung

Ortsbegehungen Hauptstuhl am 24.11.2023

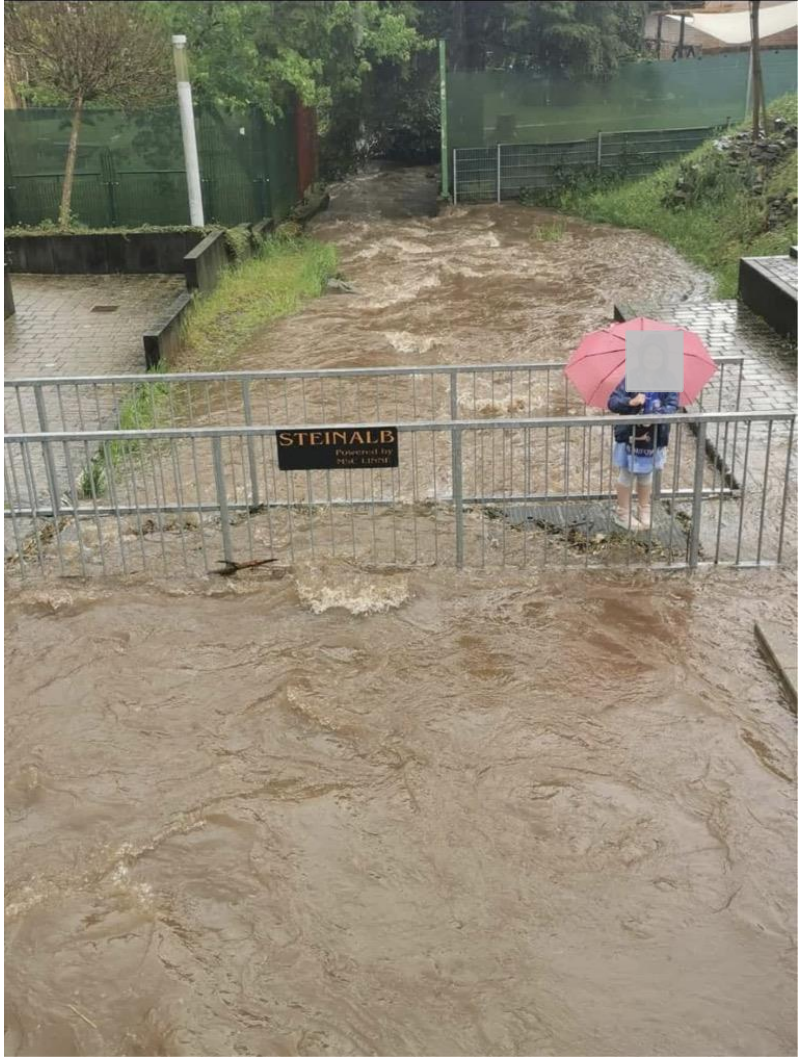
Steinalb in Linden

**Überflutete Straßen +
 Hochwasser**

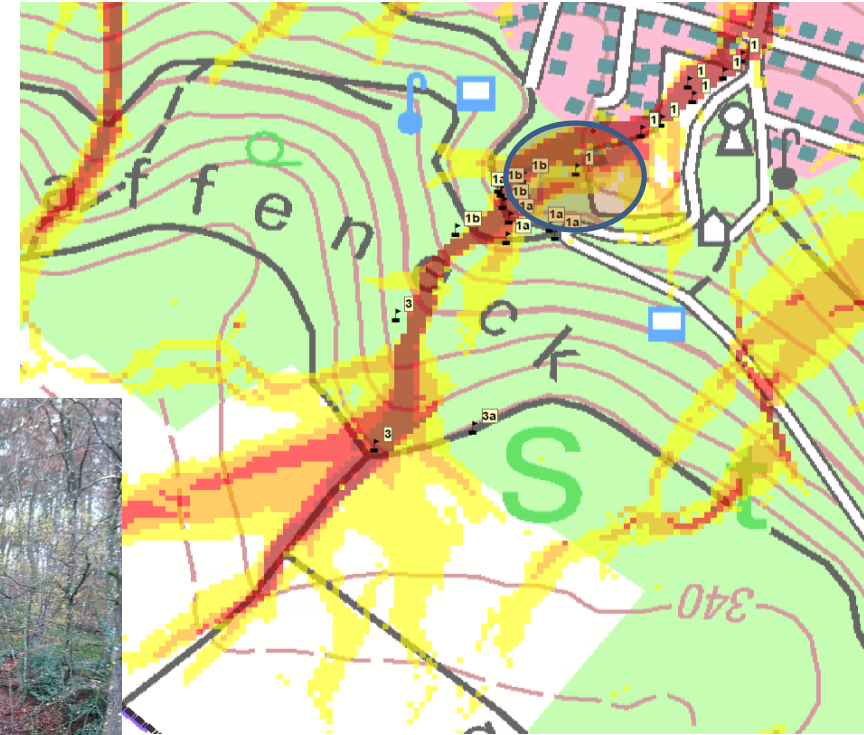
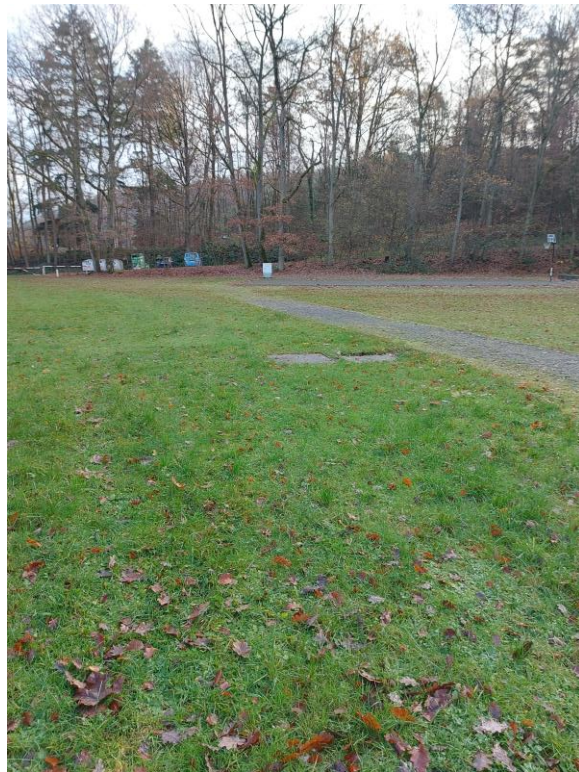
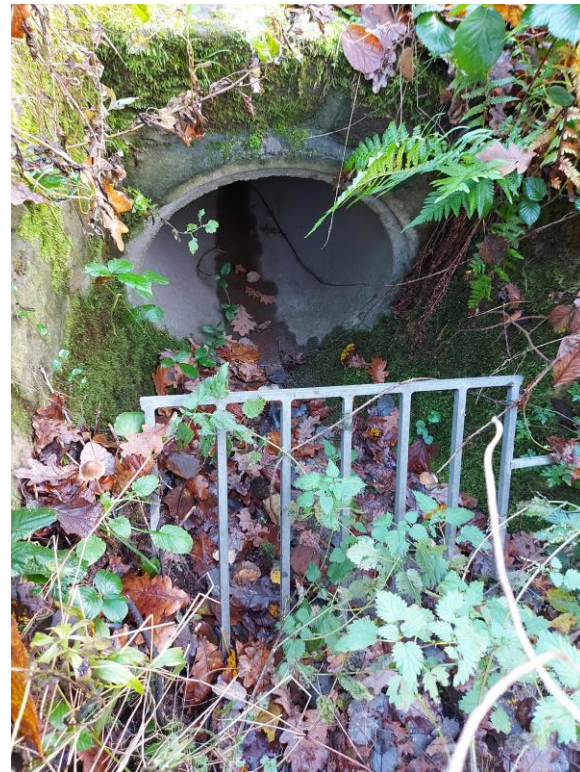
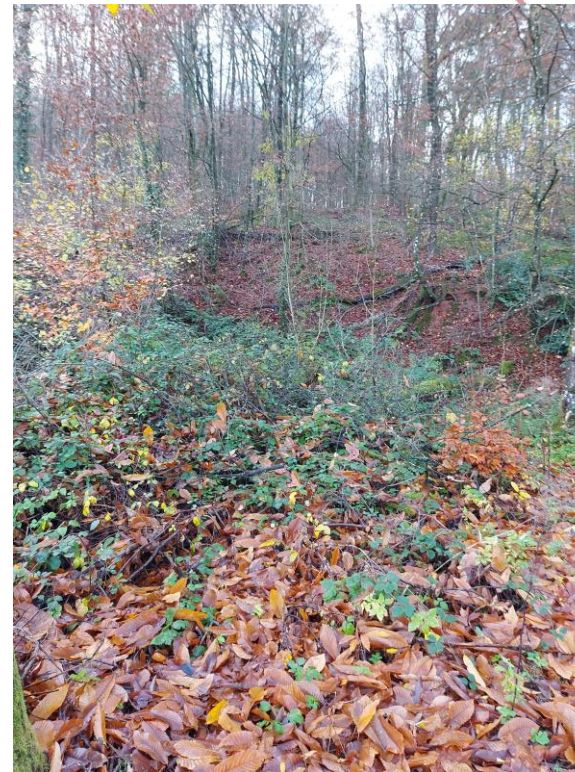
Standort 1: Steigweg

- ankommender Graben (Trapezprofil) ca. 1,3 m breit (OK) und 0,5 m tief
- Sandfang ca. 5 m lang und 1,5 m breit, davor Rohr ca. DN 300
- westlich des Grabens Freifläche (gehört kath. Kirche) → hier Rückhaltung prüfen (z.B. Kaskadenmulden) zur Entlastung des MW-Kanals
- östlich vom Weg weitere Grabenmulde → Ableitung in Kanal
- oberhalb Verrohrung Verlauf über Privatgrundstück → Einlauf DN 650 → wohl ausreichend

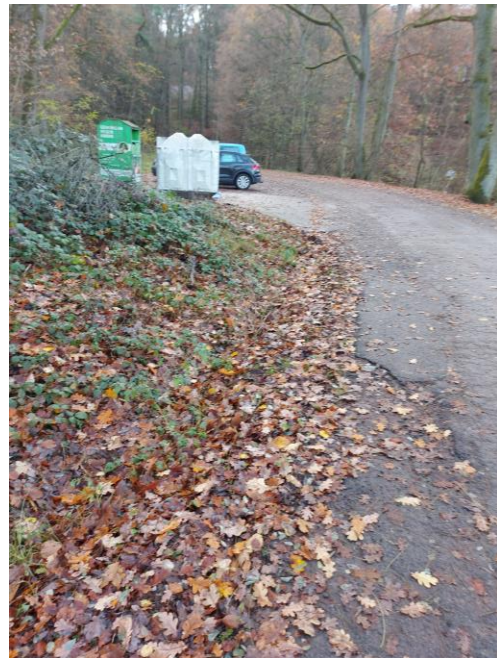
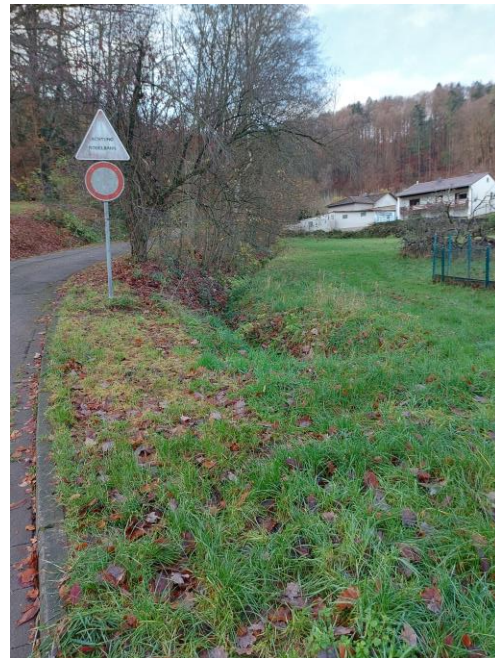
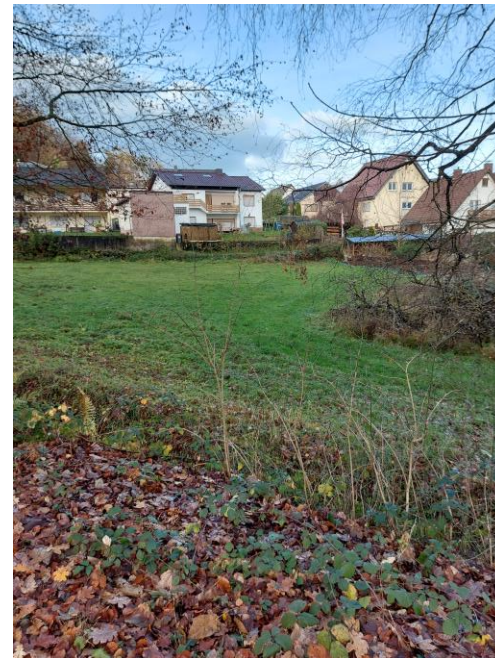
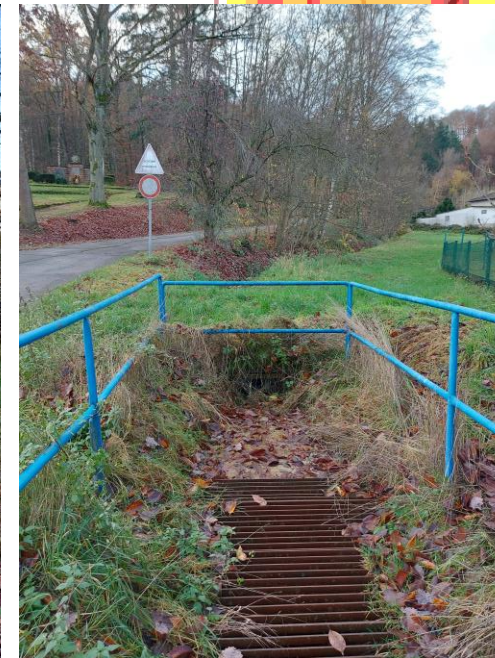
Standort 2: Forstweg, Blick Richtung Sportplatz

- Hang wurde durchforstet
- Wasser sammelt sich oberhalb des Sportplatzes in Mulde

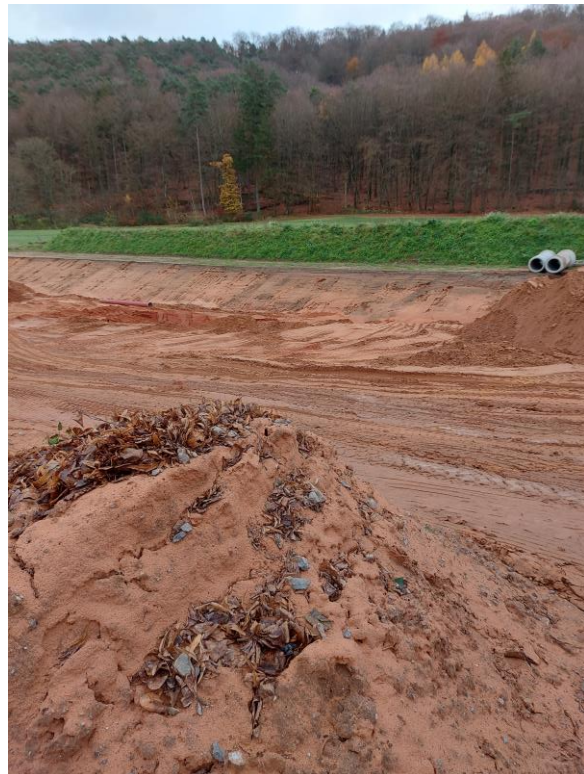
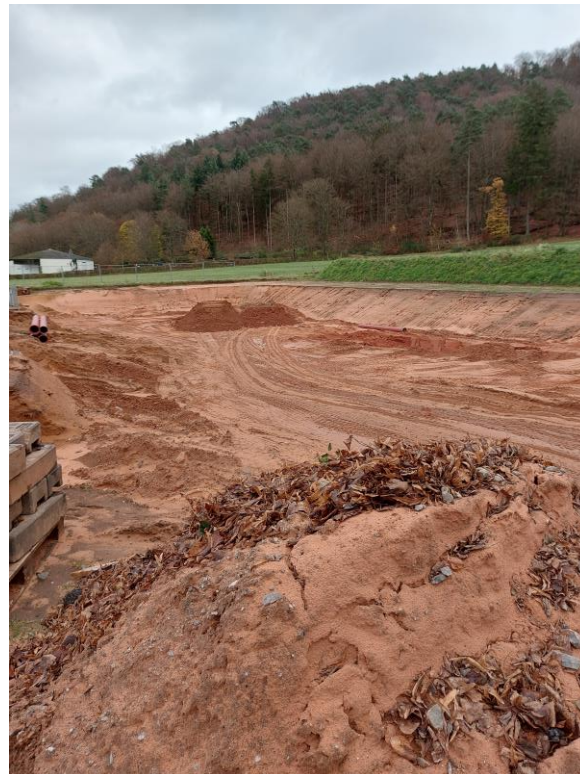
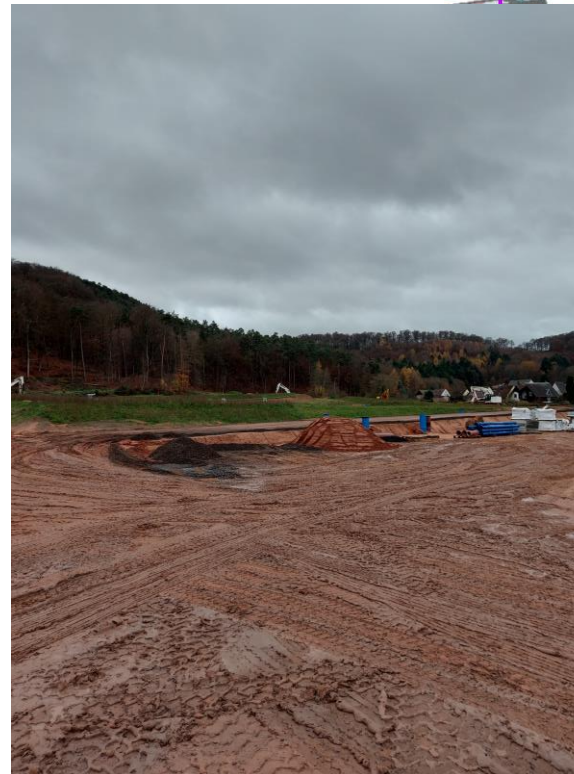
Standort 5: Bereich unterhalb L 395, östlich Hauptstuhl

- Auslass Notüberlauf Neubaugebiet (Standort (5a))
- Im Auslaufbereich leichte Mulde → dann Auslauf in freies Gelände
