# **Bürgerworkshop I in Mittelbrunn 20.03.2024**

Vorstellung Zwischenstand  
Hochwasser- und Starkregenvorsorgekonzept  
und Bürgerbeteiligung

## Ortsbegehungen Mittelbrunn am 19.10.2023

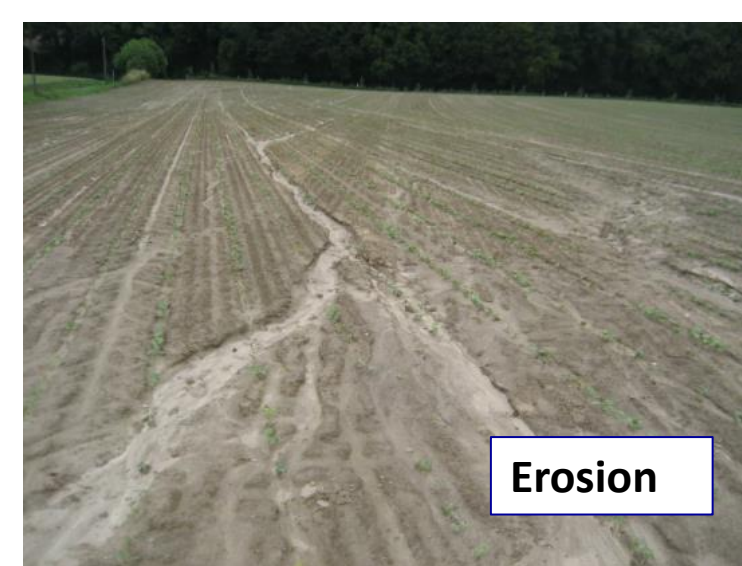
**Erosion**

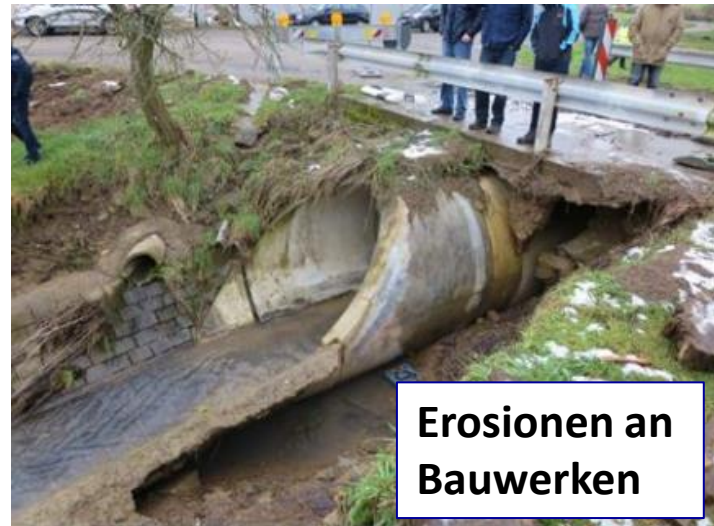
**Erosionen an  
Bauwerken**

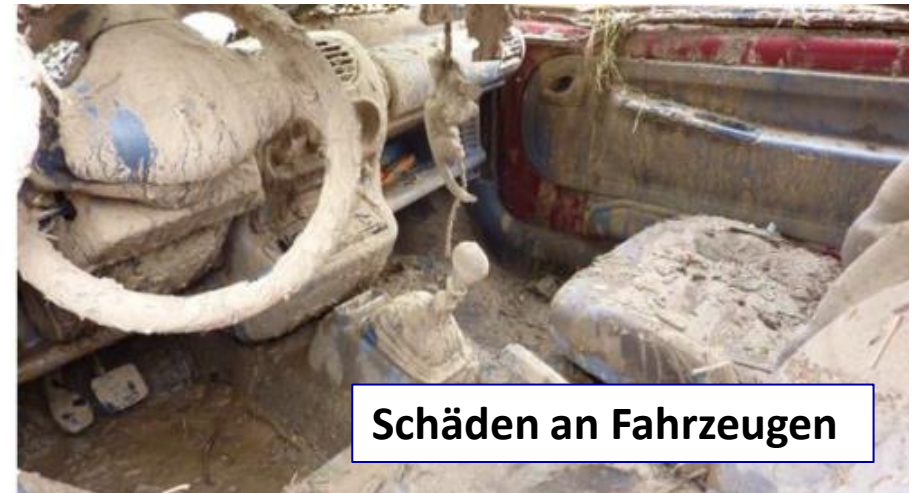
**Schäden an Fahrzeugen**

**durch Flutwelle  
mitgerissene Gegenstände**

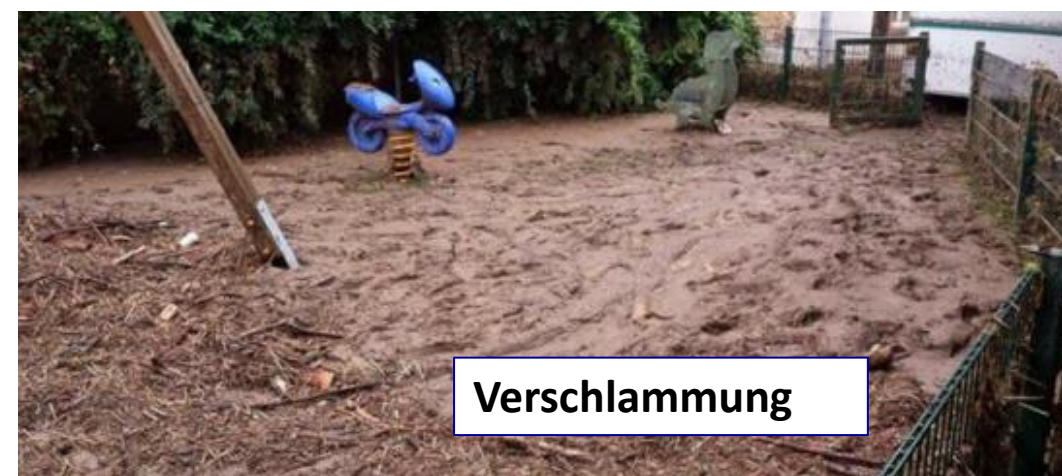
**Verschlammung**

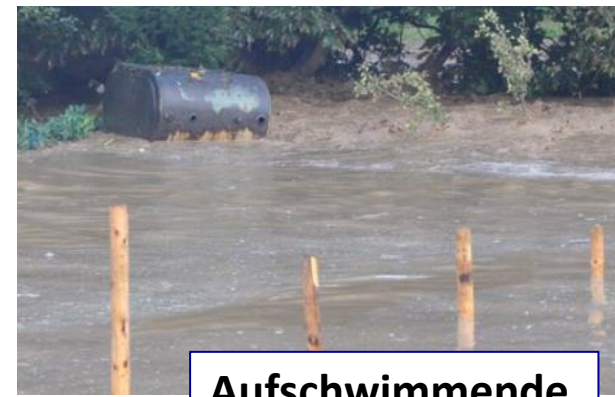
**Aufschwimmende  
Öl-/ Gastanks**

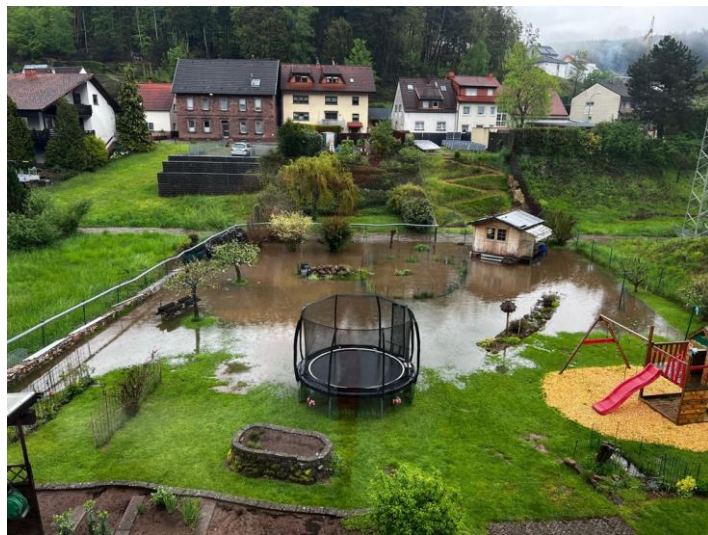
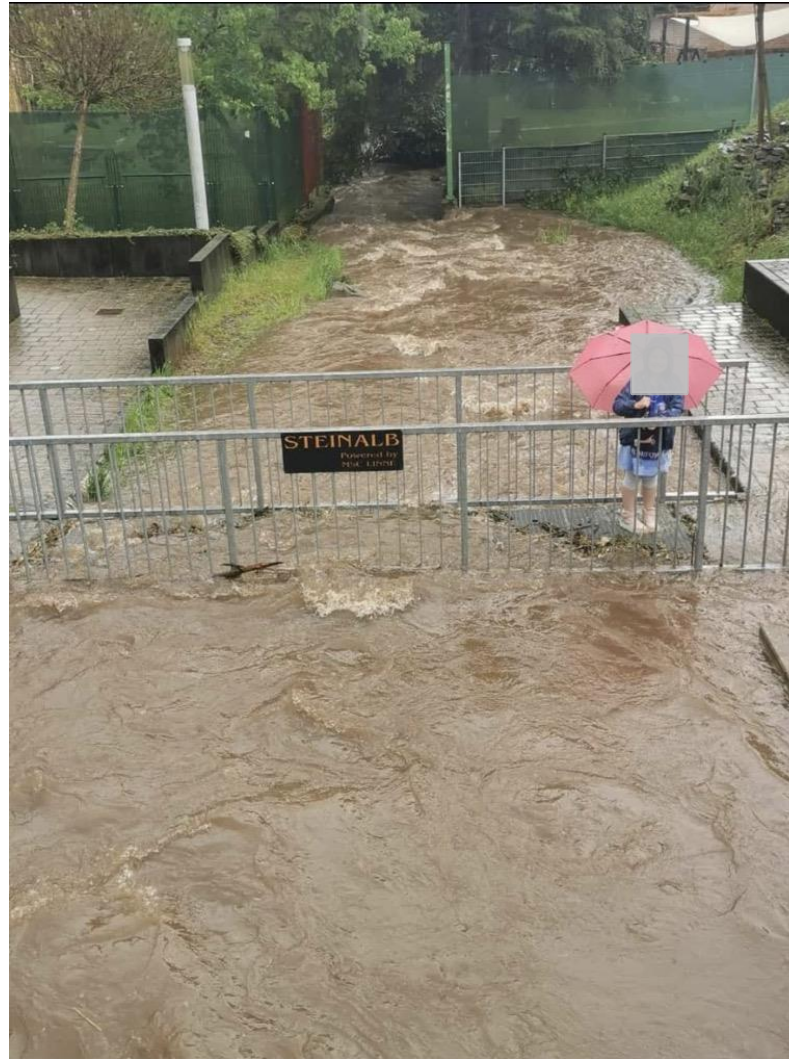
Steinalb in Linden

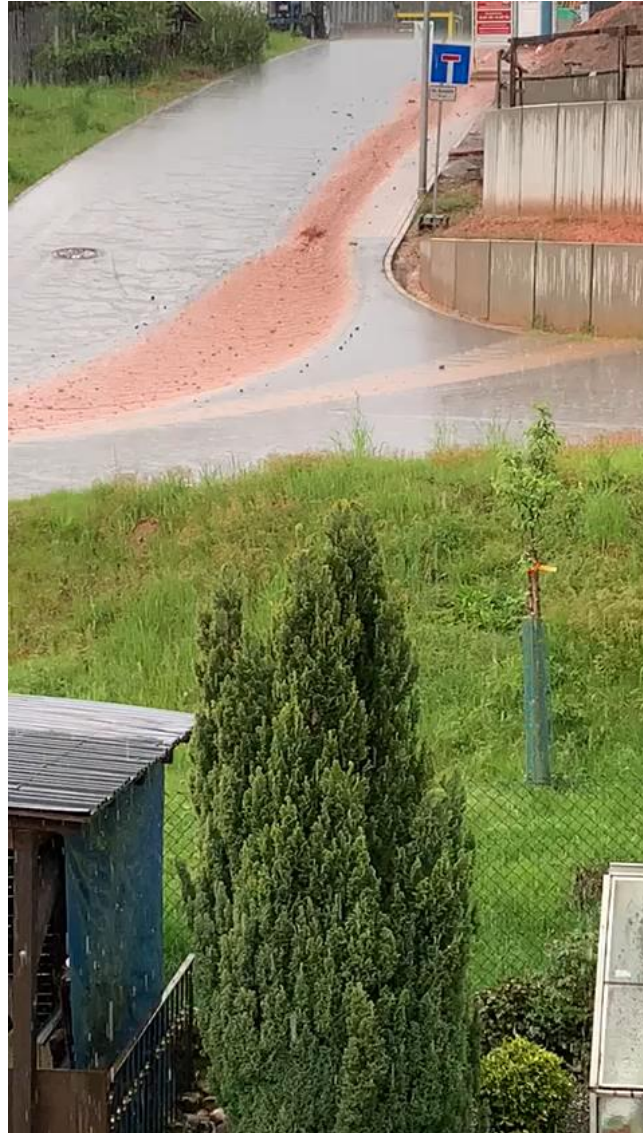
**NBG Sonnenhang in Linden**

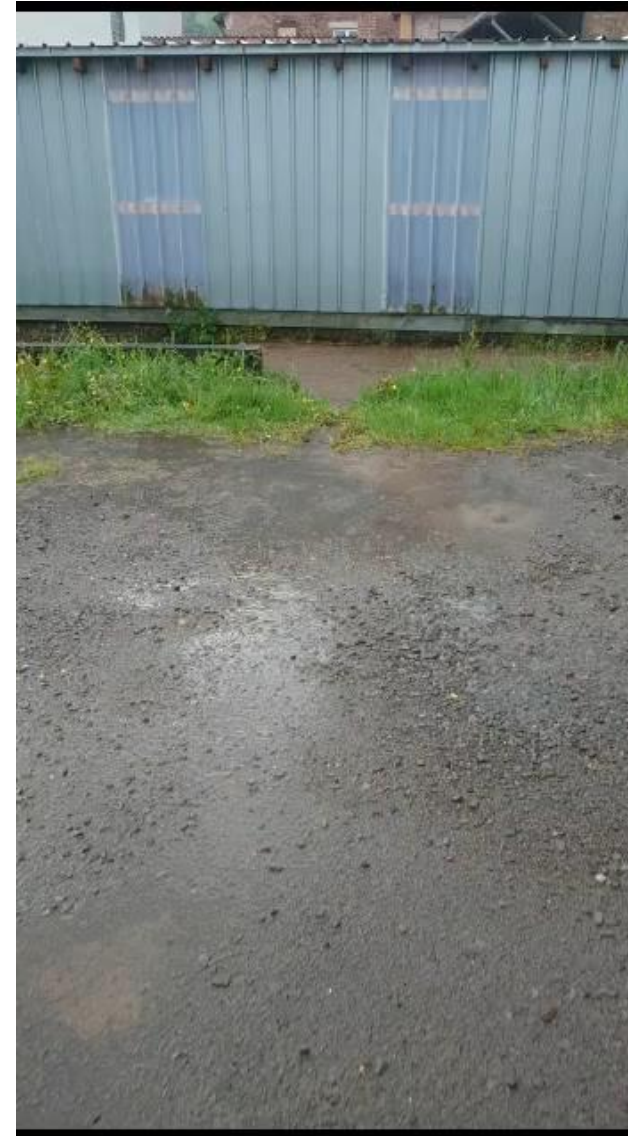
**Queidersbach in Queidersbach**

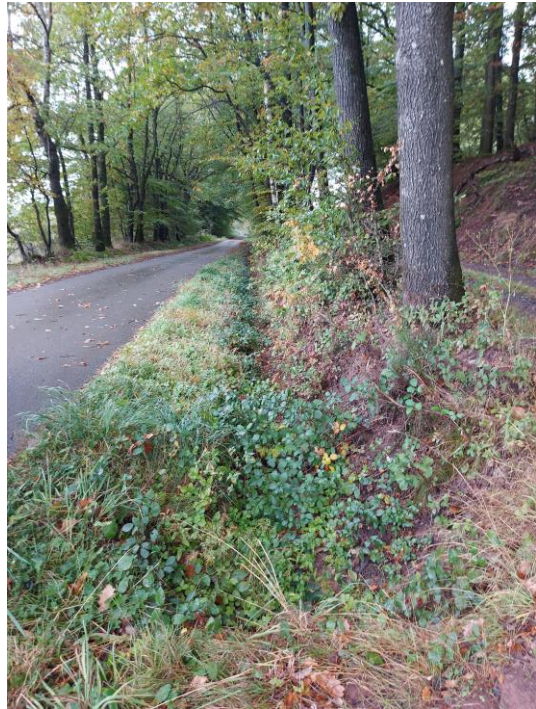
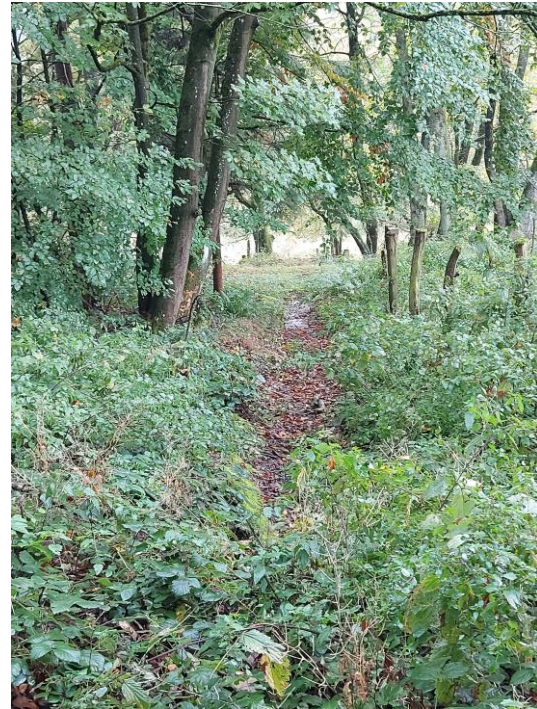
## Standort 9: Oberhalb „Am Heidenhübel“

- Grabendurchlass unter Weg (ca. DN 400)
  - Ableitung in Richtung „Bach vom Klaffenberg“ teilweise hier auch Zufluss von landwirtschaftlichen Flächen
- regelmäßige Reinigung des Durchlasses
- Abflussmindernde Flächenbewirtschaftung

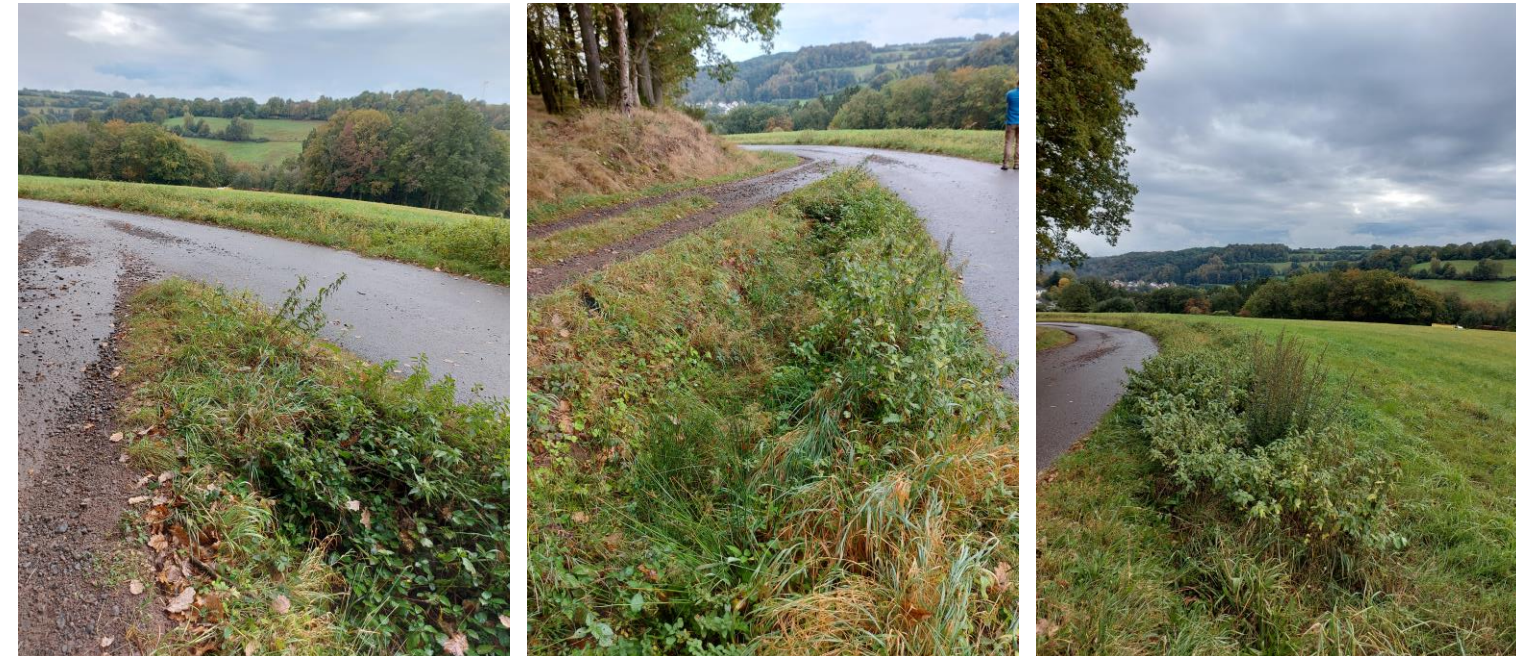
## Standort 8: Oberhalb „Am Heidenhübel“

- Grabendurchlass unter Weg
- Blick auf Einzugsgebiet des „Bach vom Klaffenberg“ evtl. direkte Einleitung in Richtung „Bach vom Klaffenberg“ (evtl. kaskadierter Graben) und Rückhaltung im Bereich Standort (4a) zur Entlastung der Mischwasserkanalisation

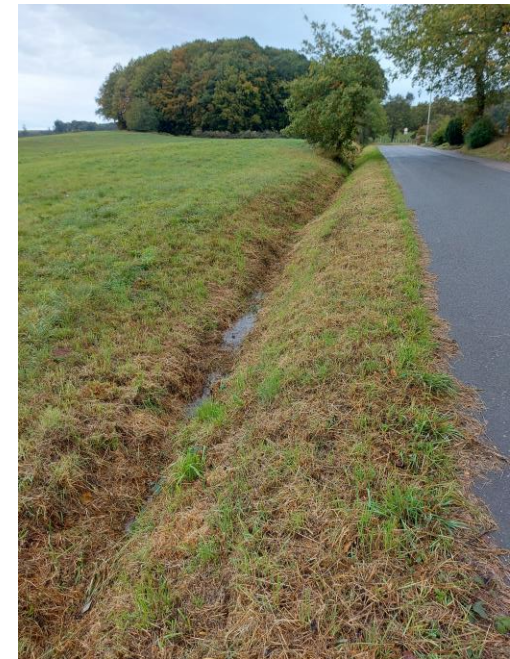
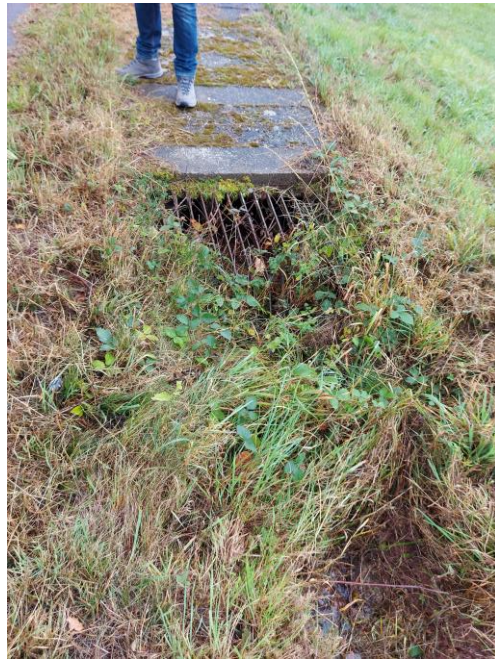
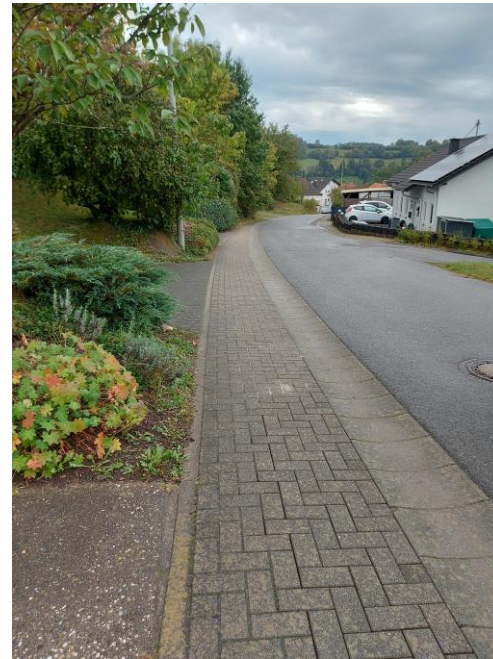
## Standort 6: Einlaufbauwerk, Kreuzung „Am Heidenhübel“/ Wirtschaftsweg

- Einlaufbauwerk an Mischwasserkanal angeschlossen
- Anschluss des wegbegleitenden Grabens
- Regelmäßige Reinigung

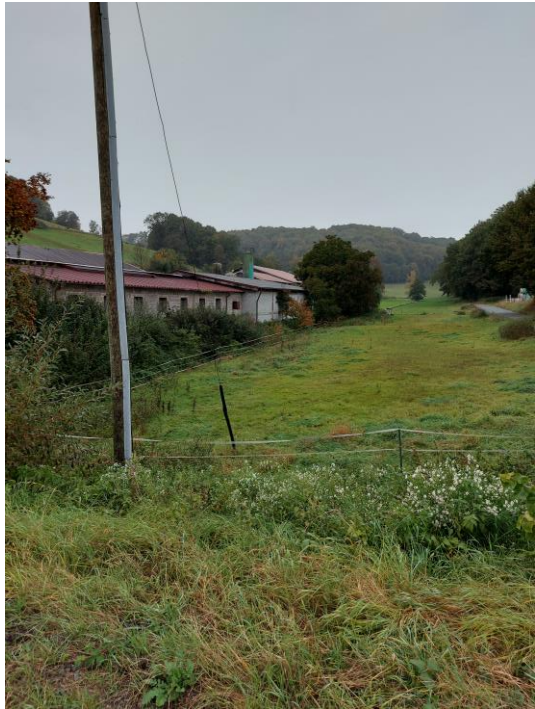
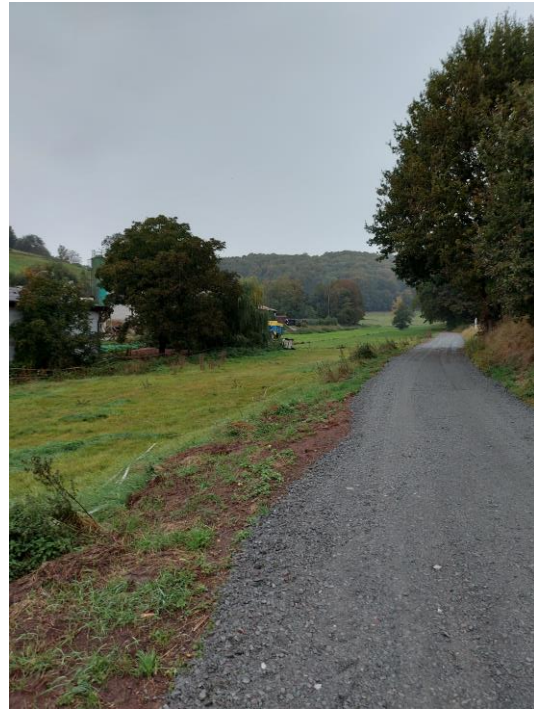
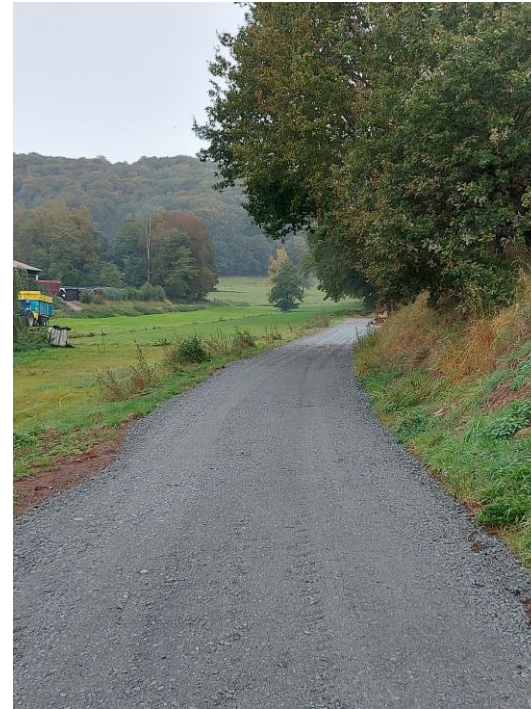
## Standort 4a: nördlich landwirtschaftlicher Betrieb (Weiherhof)

- Relativ flaches Wiesengelände („Bach vom Klaffenberg“)
- Hier Rückhaltung denkbar (z.B. Kaskadenmulden)

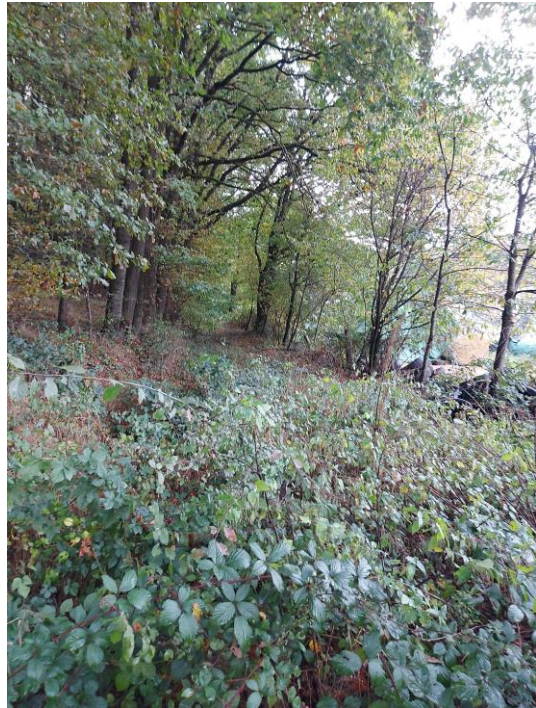
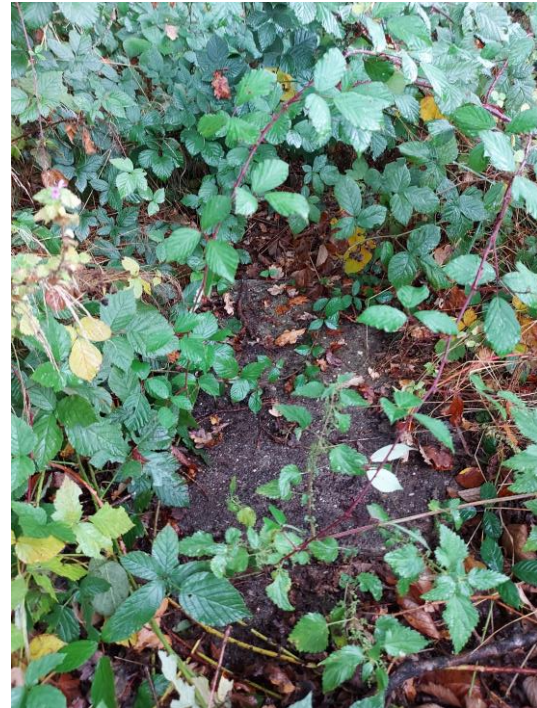
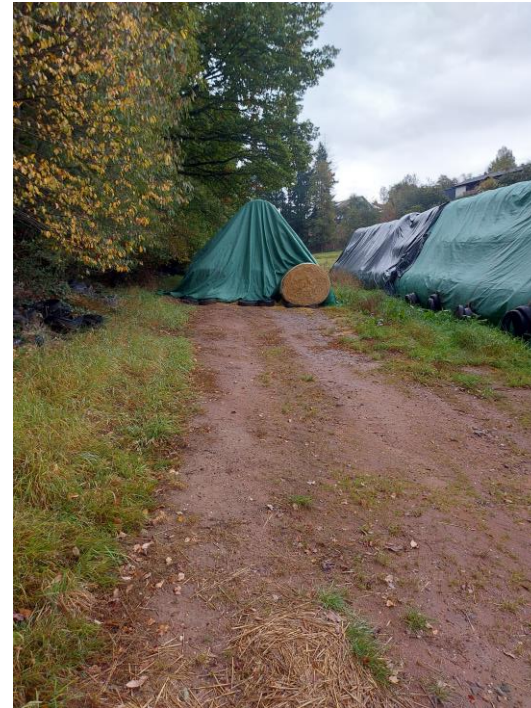
- Standort 14: Wirtschaftsweg (mündet in Weiherstraße)
- Grabenstruktur verlegt → hierdurch Abfluss auf angrenzende Fläche (Heulager)
- Graben ertüchtigen inklusive Wegquerung oben und unten
- Ableitung in „Bach vom Klaffenberg“

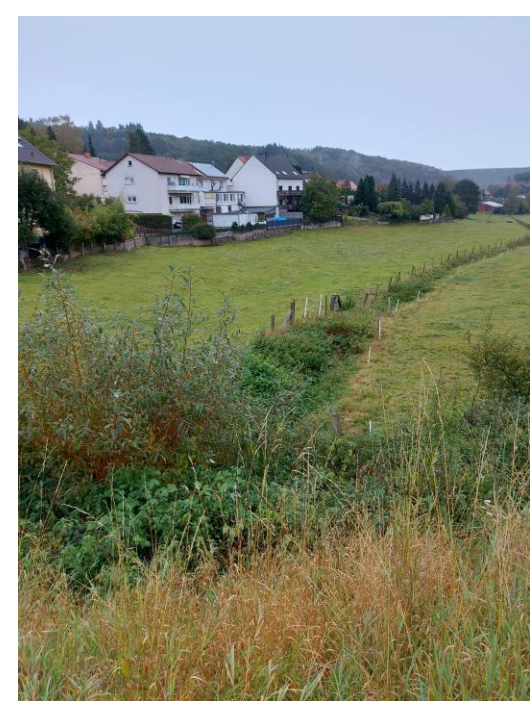
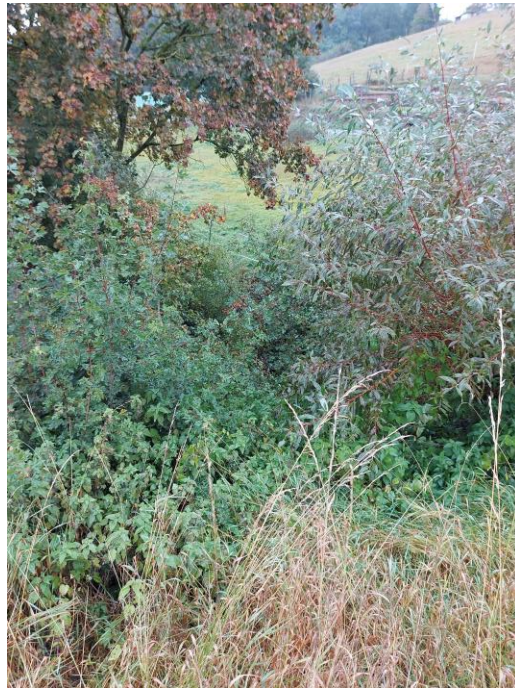
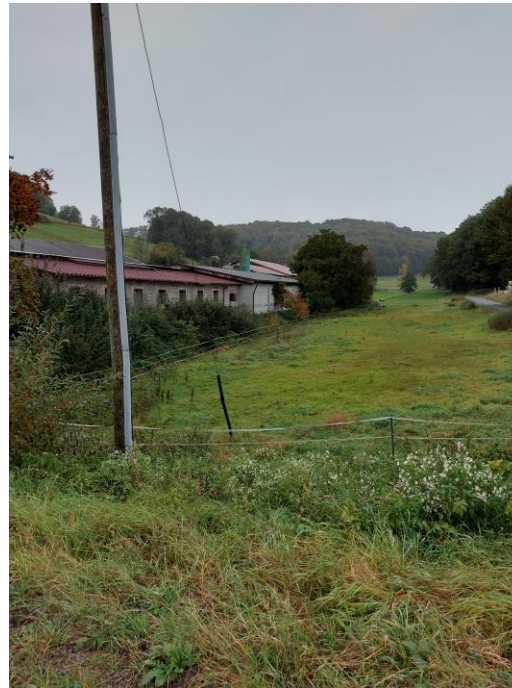
## Standort 4: Querung „Bach vom Klaffenberg“/ Weiherstraße (K 66)

- unterhalb: rechts und links Wiesenfläche
- oberhalb: links landwirtschaftliches Gebäude → deutlich erhöht → wohl keine Gefährdung; rechts Wiesenfläche

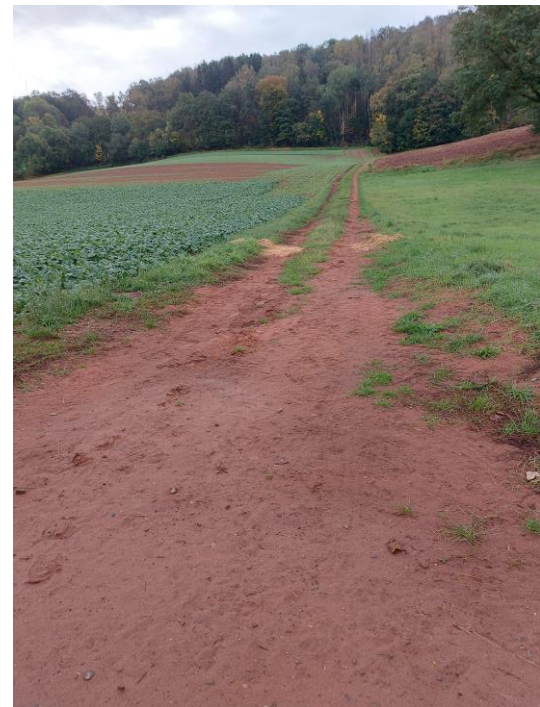
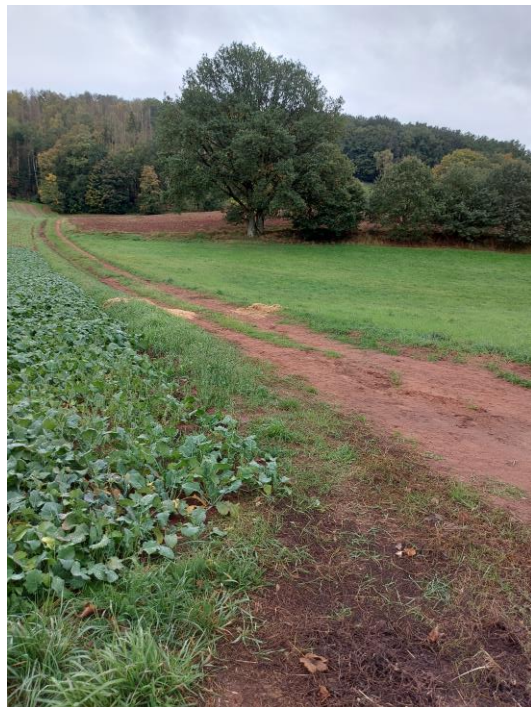
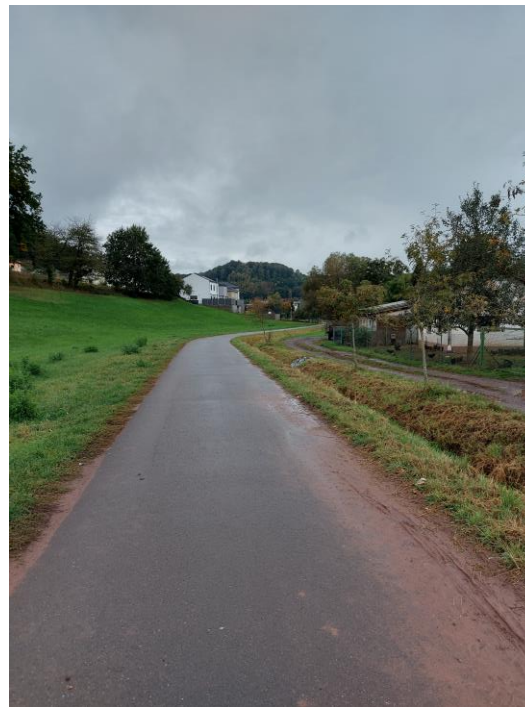
- Standort 10a: Stuhlbach / Wirtschaftsweg parallel zu Straße „Am Steinrech“
- ausgespülter Wirtschaftsweg
- Sedimentablagerungen auf Wirtschaftsweg
- keine weiteren Probleme bekannt

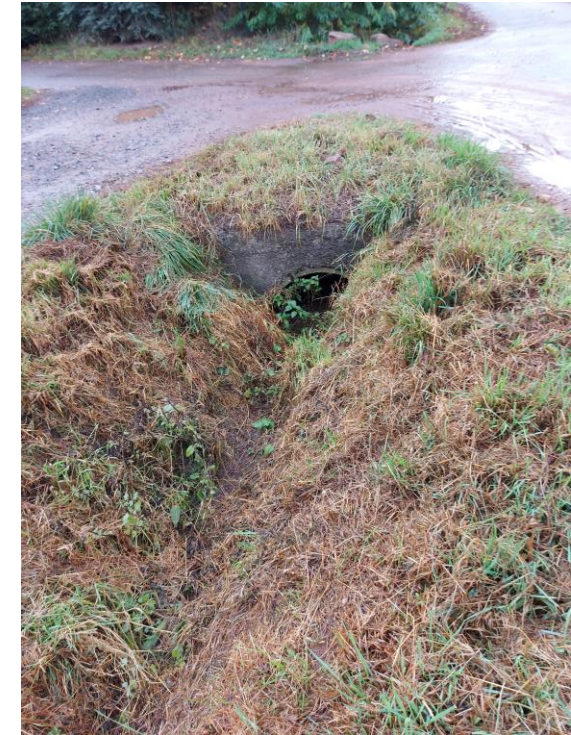
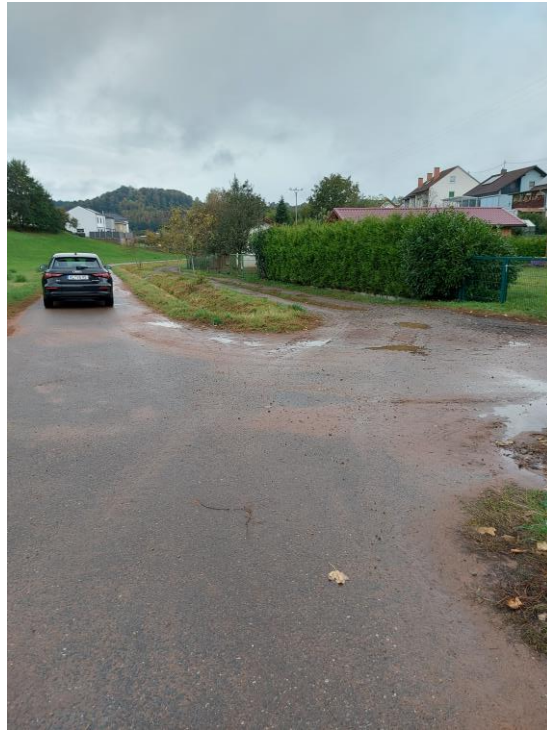
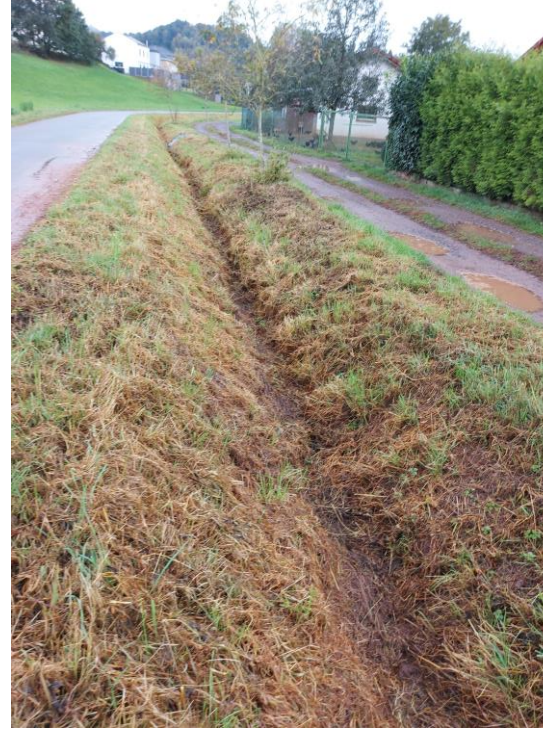
## Standort 10: Querung Stuhlbach „Am Steinrech“ / Wirtschaftsweg

- Durchlass Stuhlbach ca. DN 900
- ca. zur Hälfte verlegt → regelmäßig freihalten
- oberhalb: Ablagerungen von Brennholz am Bach

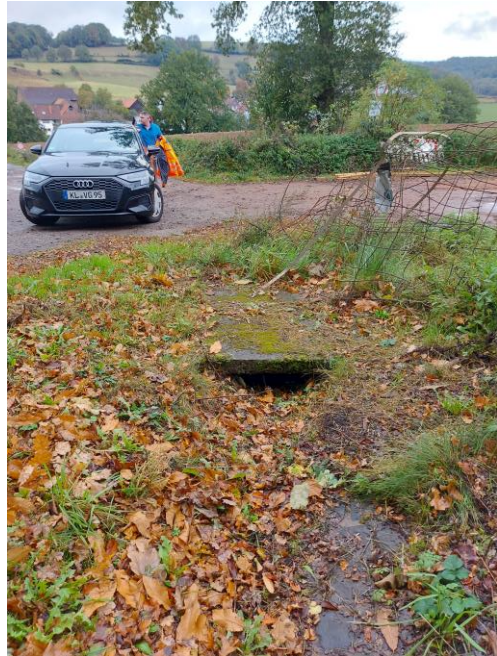
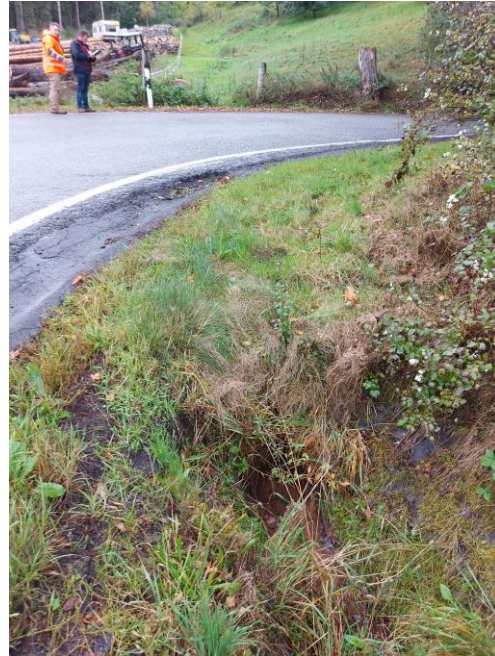
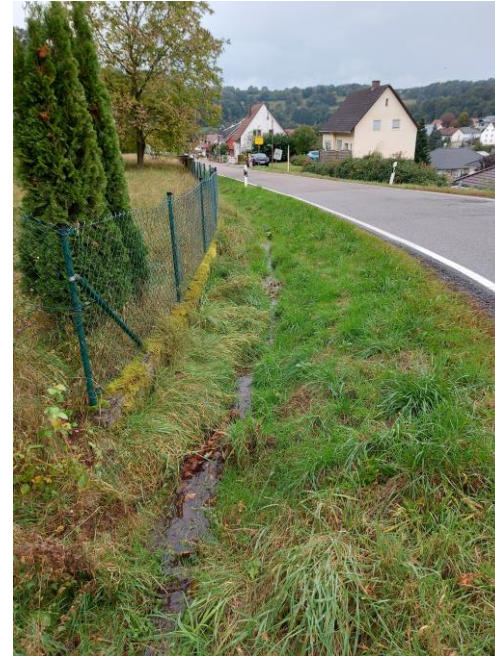
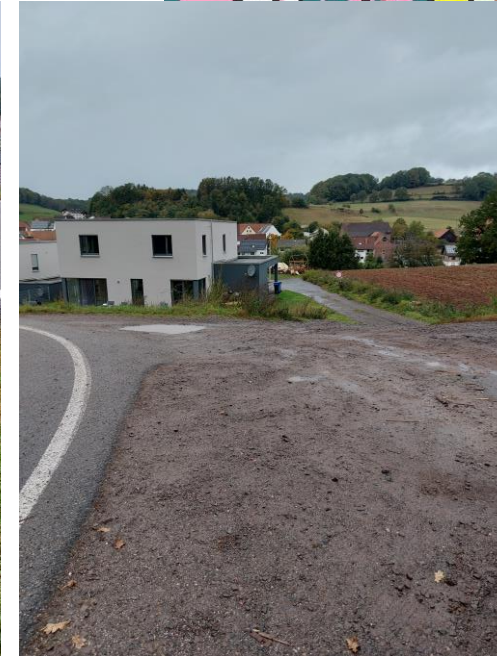
- Standort 13: Straßenbegleitgraben K 64/ Obernheimer Straße
- Kurvenbereich (Serpentine) mit Durchlass: bei Überlastung des Durchlasses fließt das Wasser über Straße und dann in Richtung Neubaugebiet
  - Regelmäßige Reinigung des Grabens und Durchlass
  - Anschluss der Gräben im Kurvenbereich an Regenwasserkanal (falls noch nicht) → bei Überlastung
  - Möglichkeit: offener Graben östlich am Baugebiet vorbei in Richtung Stuhlbach anlegen

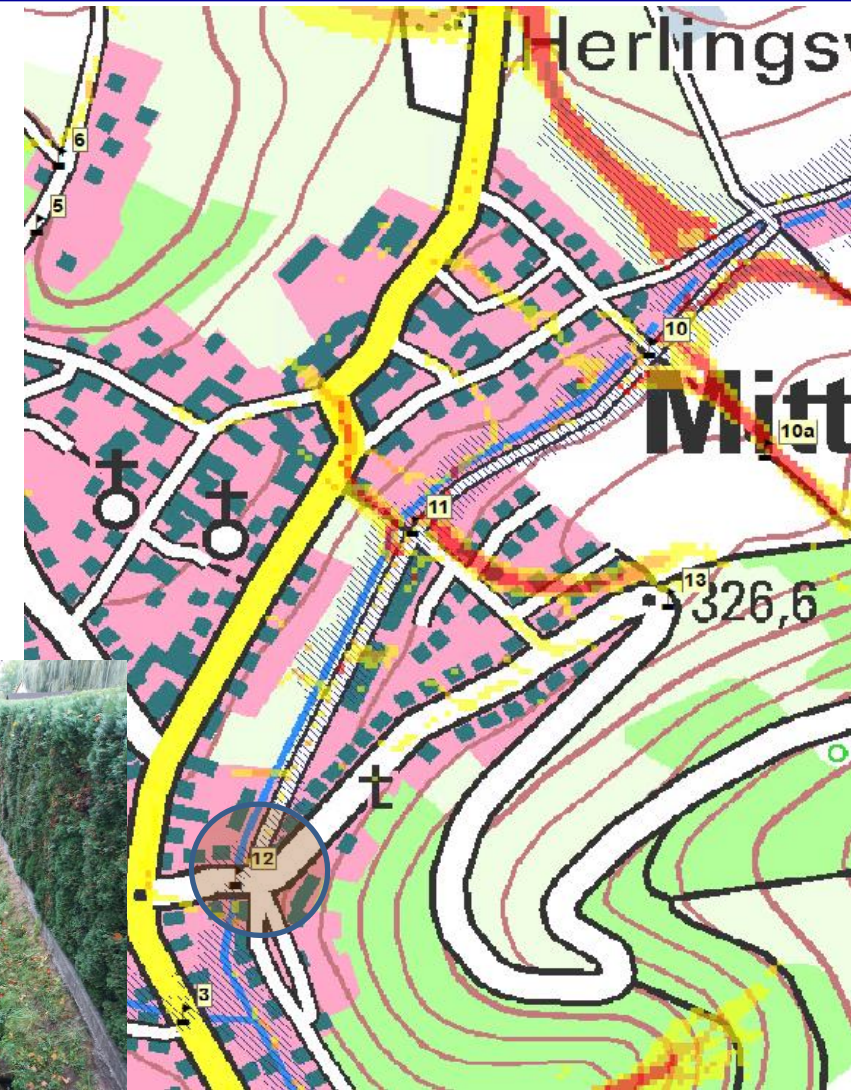
- Standort 12: Querung Stuhlbach/ Obernheimer Straße
- Durchlass ca. DN 1000 unter Grundstückszufahrt → Engstelle
- dahinter größerer Durchlass unter Obernheimer Straße
- westlich des Gewässers tiefliegende Wohnungen → evtl. Gefährdung → privater Objektschutz #5

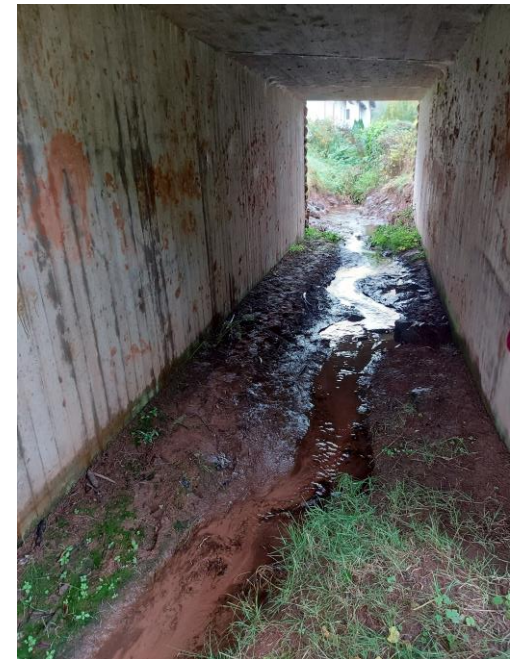
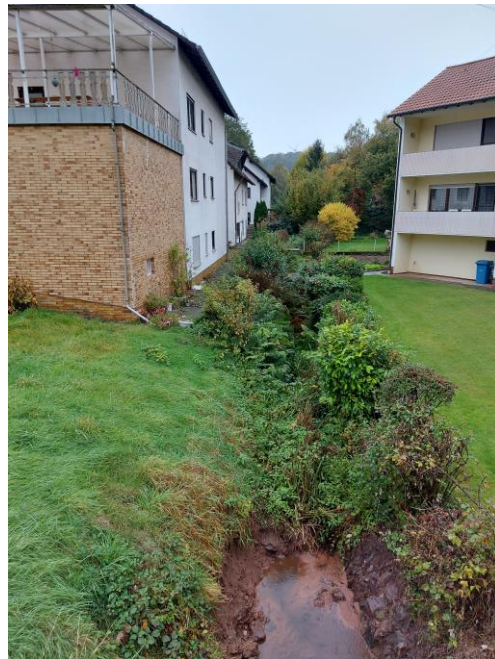
## Standort 3: Querung Heibelbach/ Hauptstraße

- Durchlass ca. H x B = 2,2 m x 2,0 m → ausreichend
- oberhalb: Bach fließt eingengt zwischen Gärten, mehrere Stege (teilweise aus Beton) vorhanden
- Stege rückbauen und regelmäßige Gewässerunterhaltung
- unterhalb: Gewässer stark zugewachsen vor Mündung in Stuhlbach
- Regelmäßige Unterhaltung

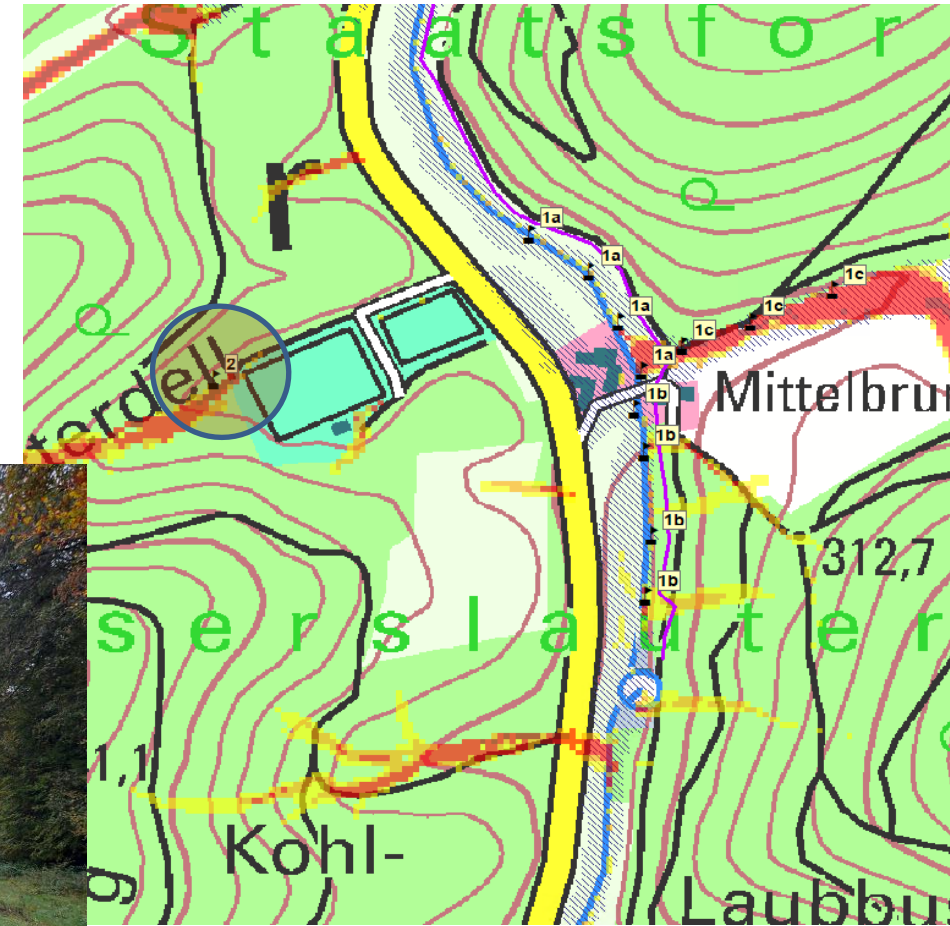
## Standort 2: Sportplatz

- offensichtlich keine Probleme
- Anlegen von Rückhaltung hinter Sportplatz möglich

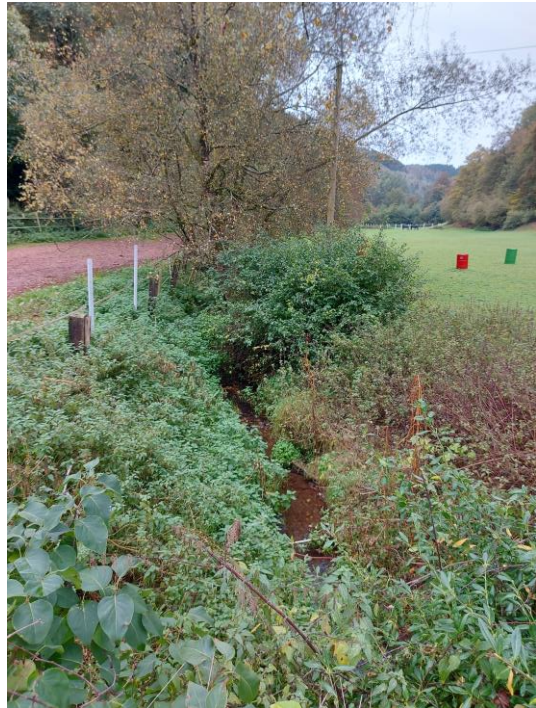
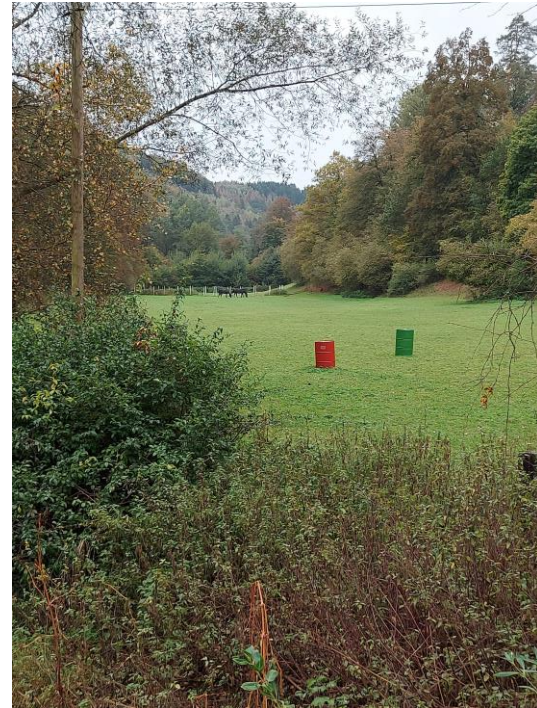
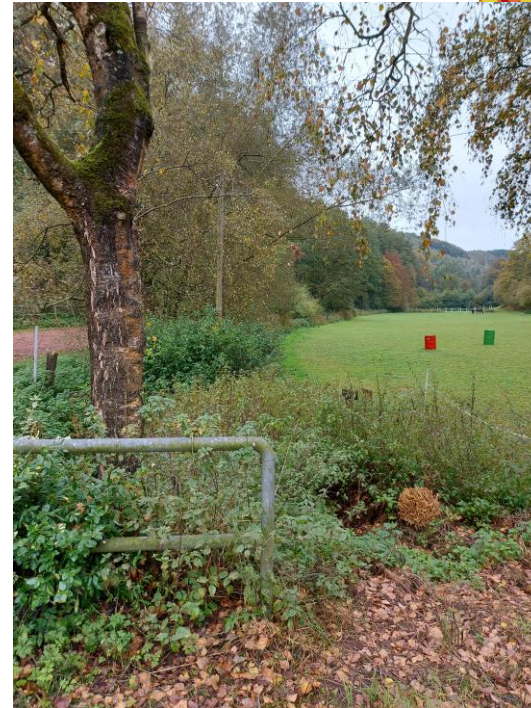
## Standort 1b: Mittelbrunner Mühle

- unterhalb der Brücke (Richtung Süden): Stuhlbach eingetieft, rechts Wiese (Pferdekoppel), links Wald bis an die Böschung
- Bereich Stuhlbach als möglichen Entwicklungskorridor festsetzen

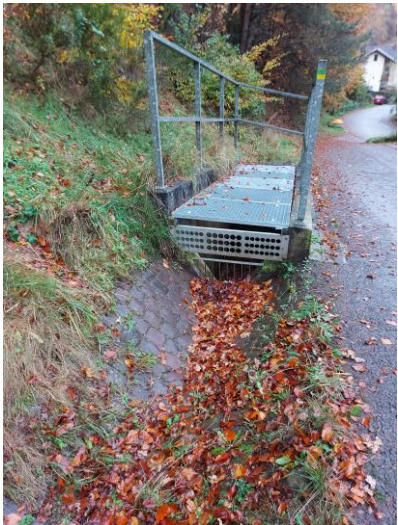
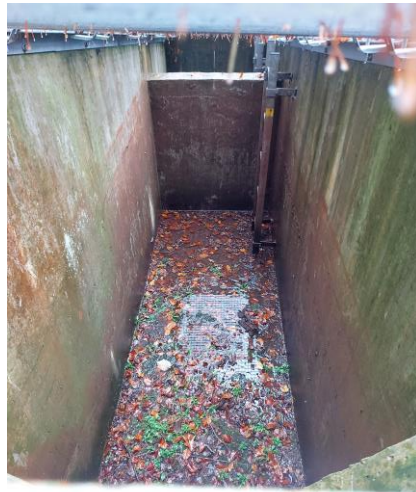
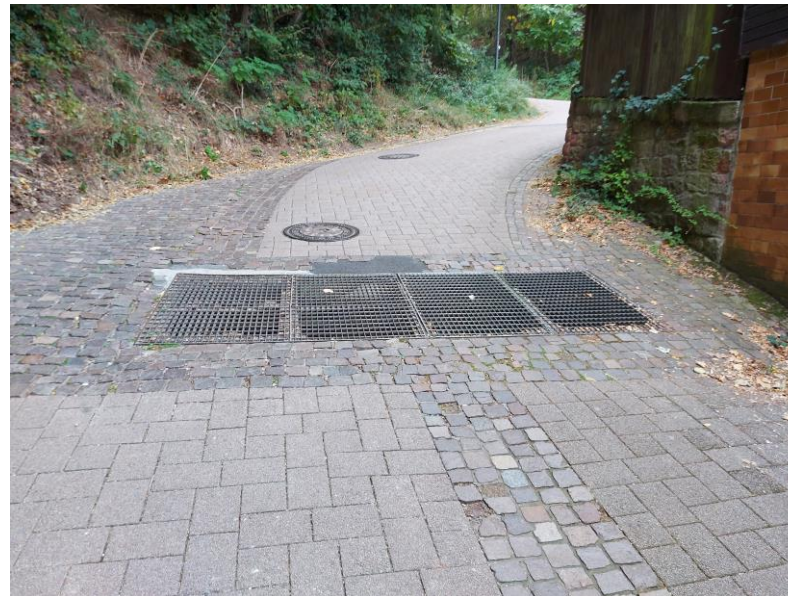
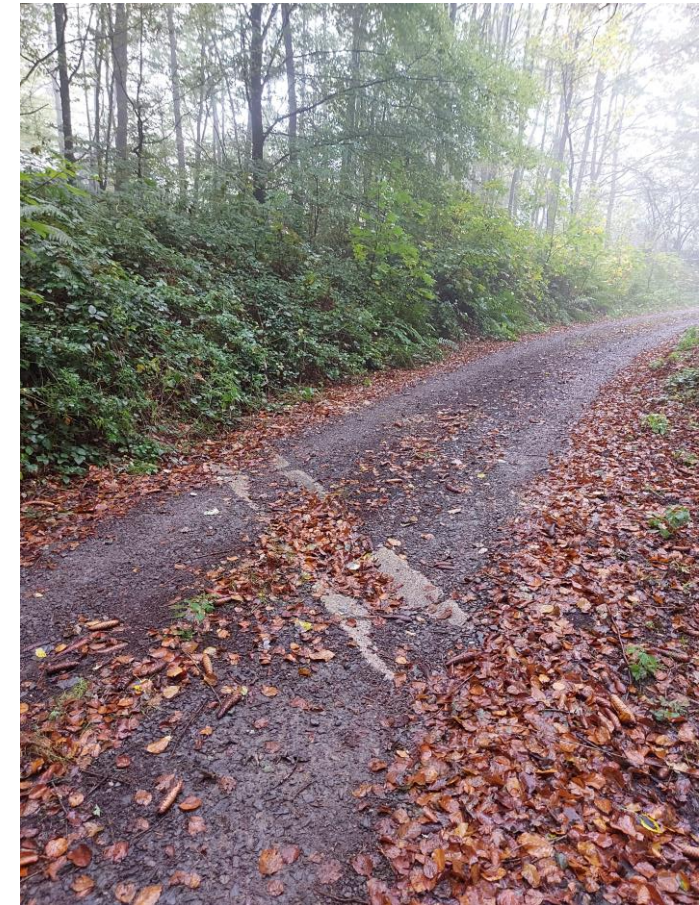
## Unterhaltung von Bauwerken der Außengebietsentwässerung und innerörtliche Einläufe

- Regelmäßige Kontrolle und Reinigung
- Entfernen von Ablagerungen (z.B. bei Sandfängen)
- Freihalten des Einlaufbereichs

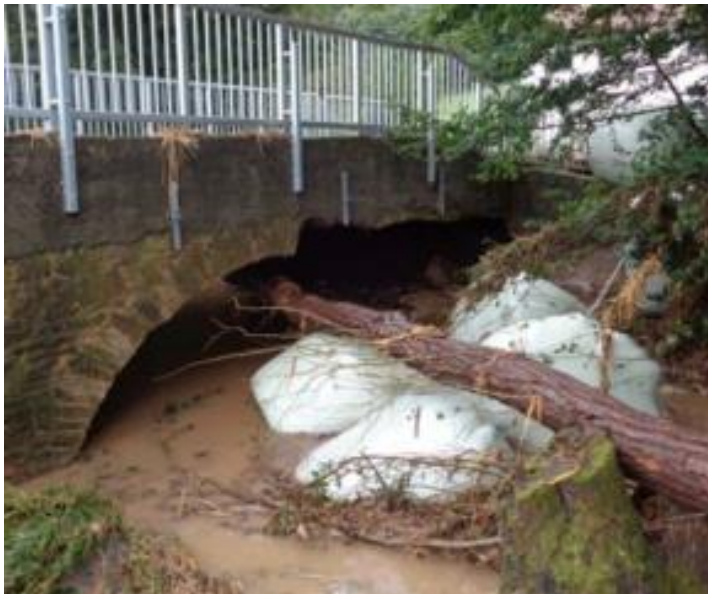
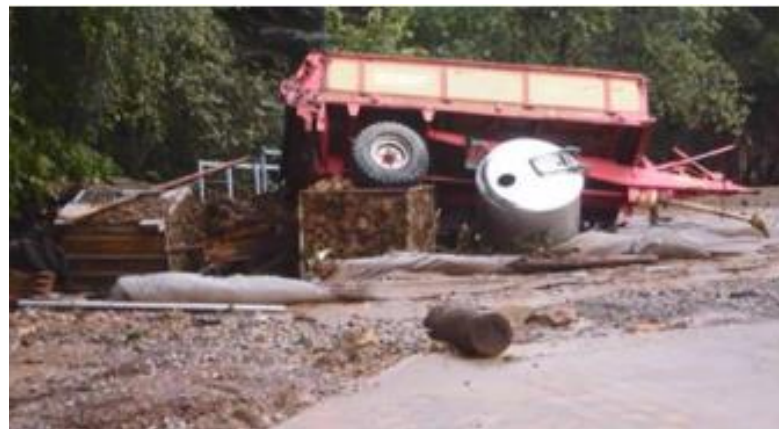
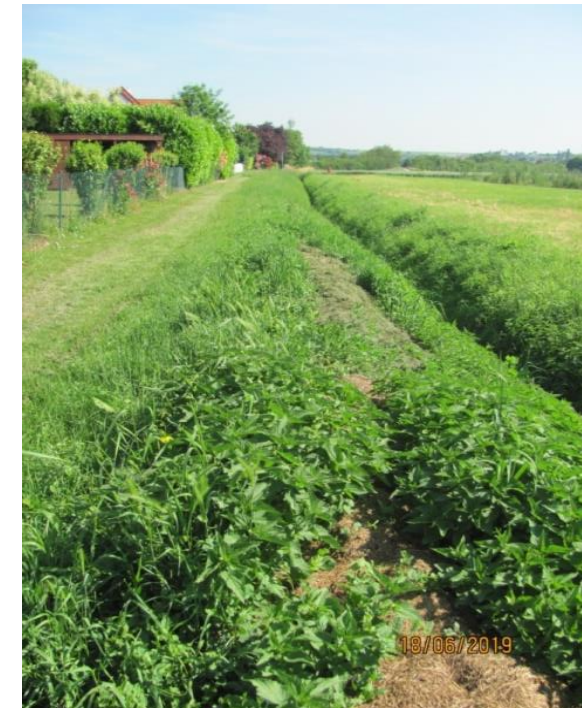
## Hochwasserangepasste Nutzung des Gewässerumfeldes

- Entfernen von nicht gesichertem Treibgut
- Ablagerungen von Grünschnitt vermeiden
- Entstehen v. Anlagen o. fachtechnische Prüfung u. Genehmigung im Uferbereich verhindern
- Entfernen von illegal errichteten Anlagen, z.B. Ufermauern, Gartenhäuschen, Brennholzregale, etc.

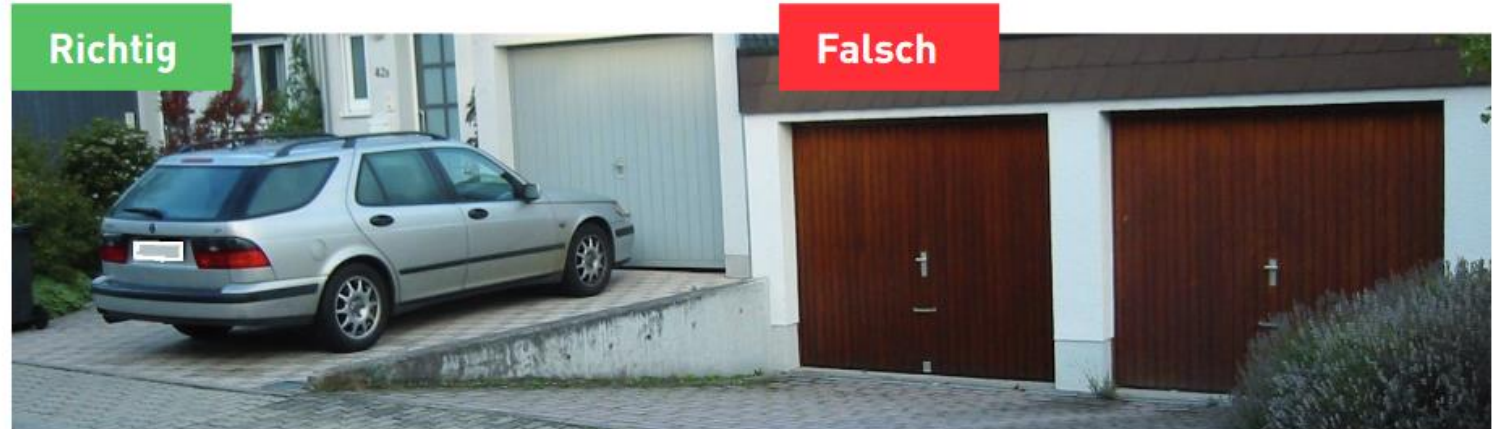
## Erhöhtes Bauen

**Wenn Sie neu bauen oder erweitern: Sorgen Sie dafür, dass Regenwasser nicht zum Haus hin abfließt. Wenn möglich, planen Sie Ihr Gebäude oberhalb der Straßenebene.**

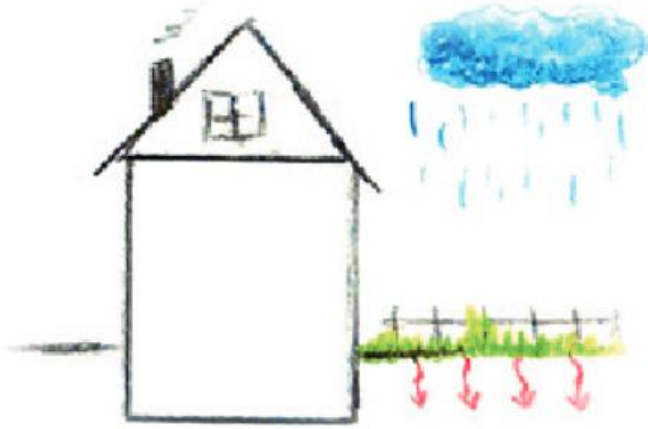
## Entsiegelung

**Lassen Sie Regenwasser versickern.  
Befestigen Sie möglichst wenig Flächen,  
nutzen Sie Versickerungspflaster.**

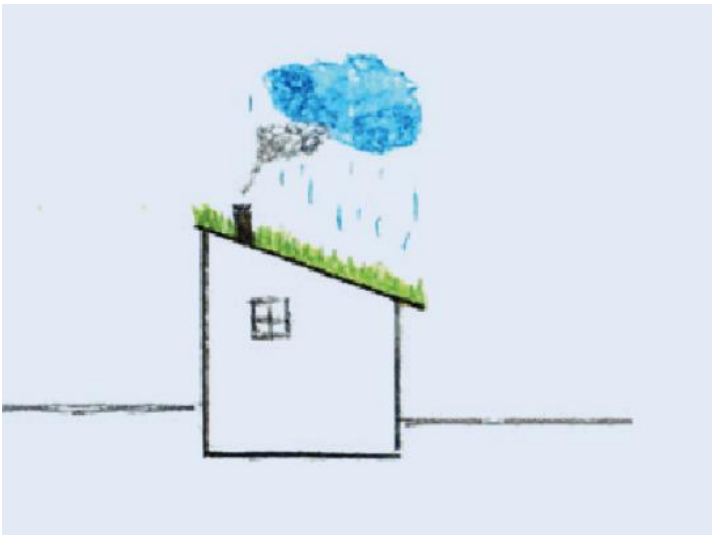
## Gründächer

**Gründächer tragen dazu bei, dass Regen-  
wasser langsam abfließen kann. Zudem  
dämmt Dachbegrünung – im Sommer  
und im Winter.**
