# **Bürgerworkshop I in Mittelbrunn 20.03.2024**

Vorstellung Zwischenstand  
Hochwasser- und Starkregenvorsorgekonzept  
und Bürgerbeteiligung

## Ortsbegehungen Mittelbrunn am 19.10.2023

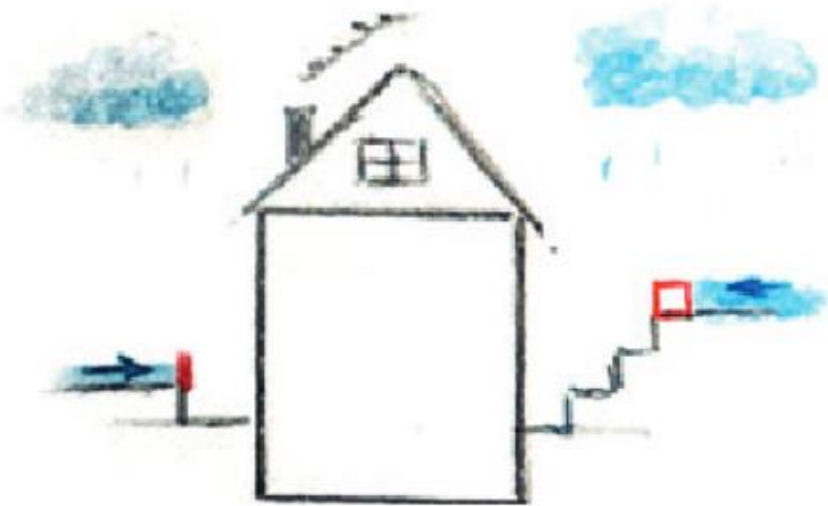
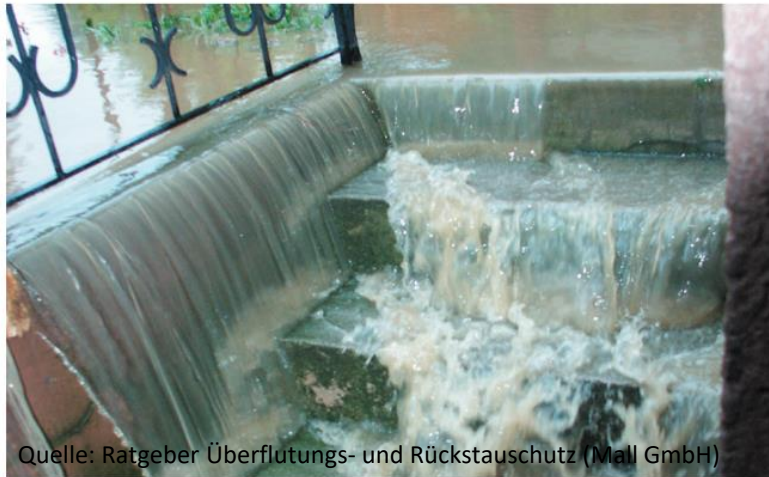
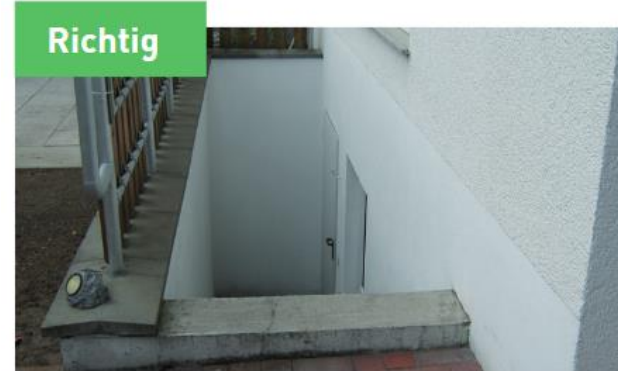
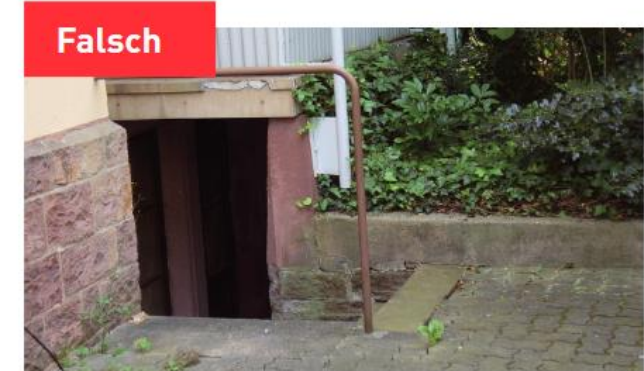
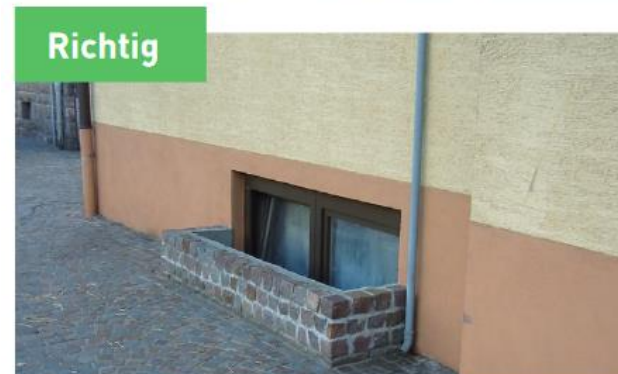
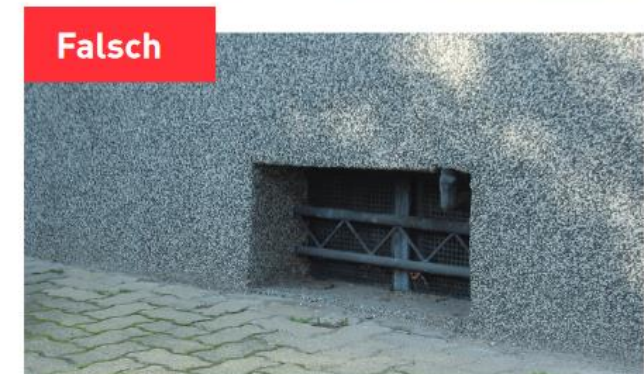
## Schutz tiefliegender Gebäudezugänge

**Schützen Sie Lichtschächte oder außenliegende Kellerabgänge mit einer Aufkantung, sodass kein Wasser eindringen kann.**

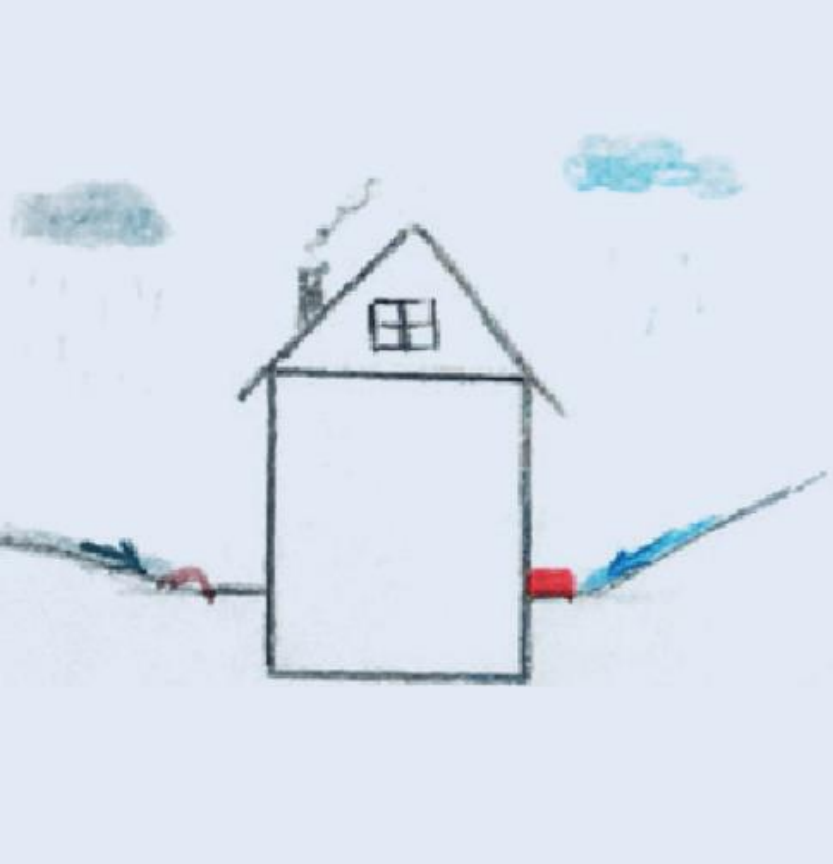
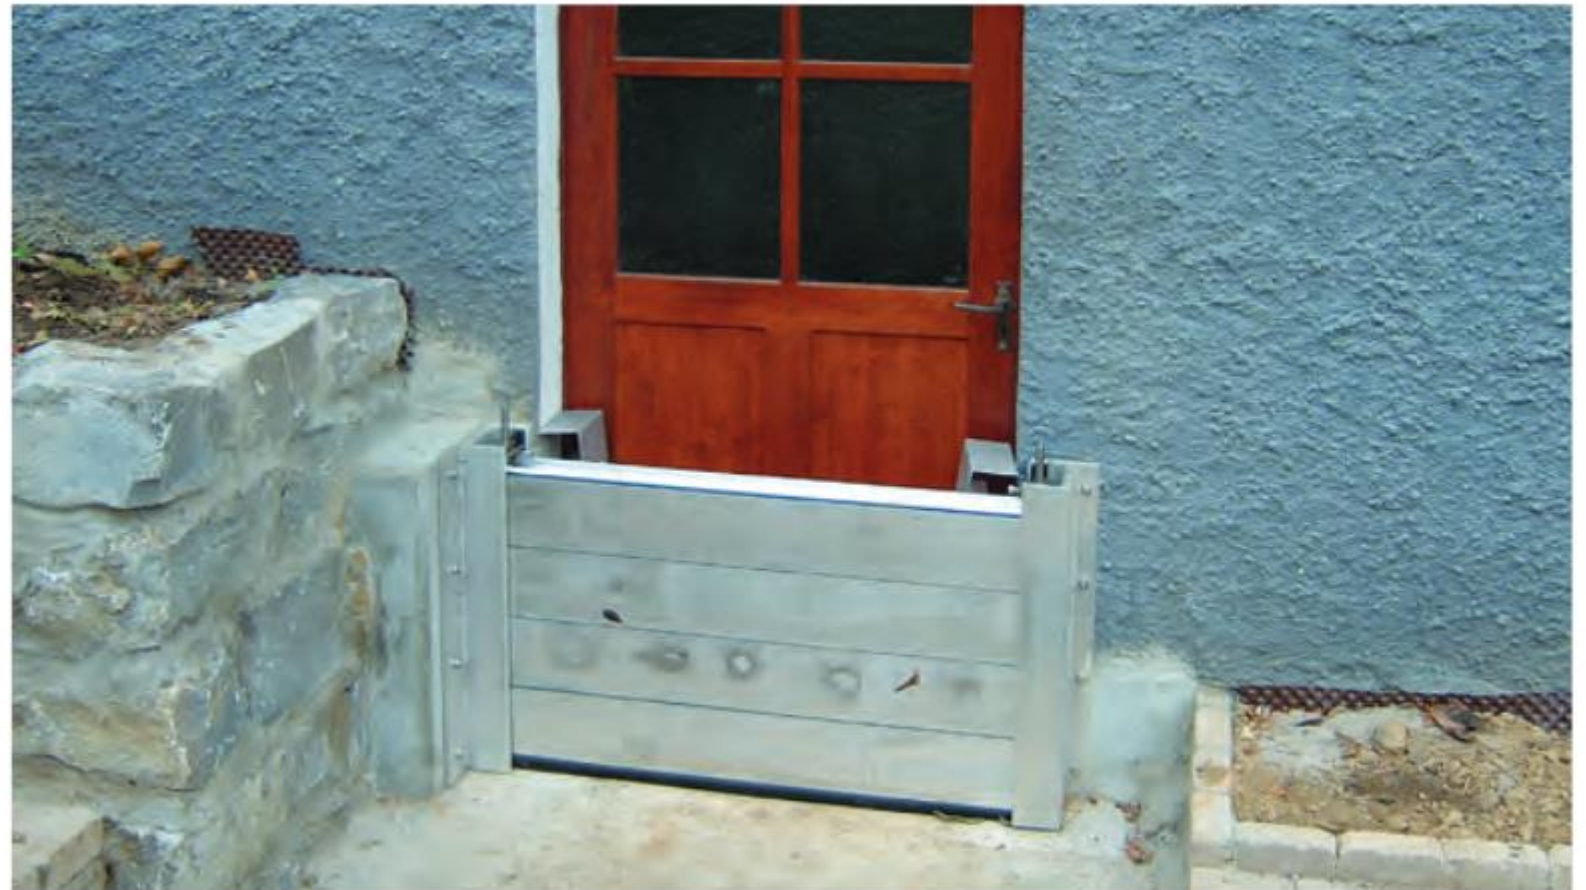
## Schutz ebenerdiger Gebäudezugänge

**In Senken oder entlang oberflächiger Fließwege**

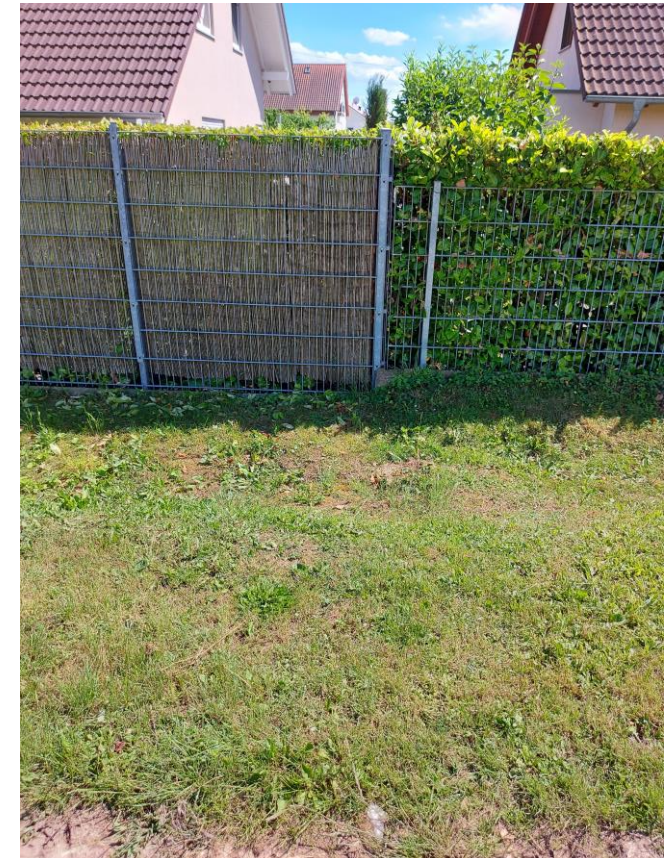
## Schutz entlang der Grundstücksgrenze

**Kleine Gartenmauern und Rasenkanten verhindern Wasserfließwege von außen auf das Grundstück.**

**Achtung: Die Maßnahmen dürfen nicht das Nachbargrundstück gefährden.**

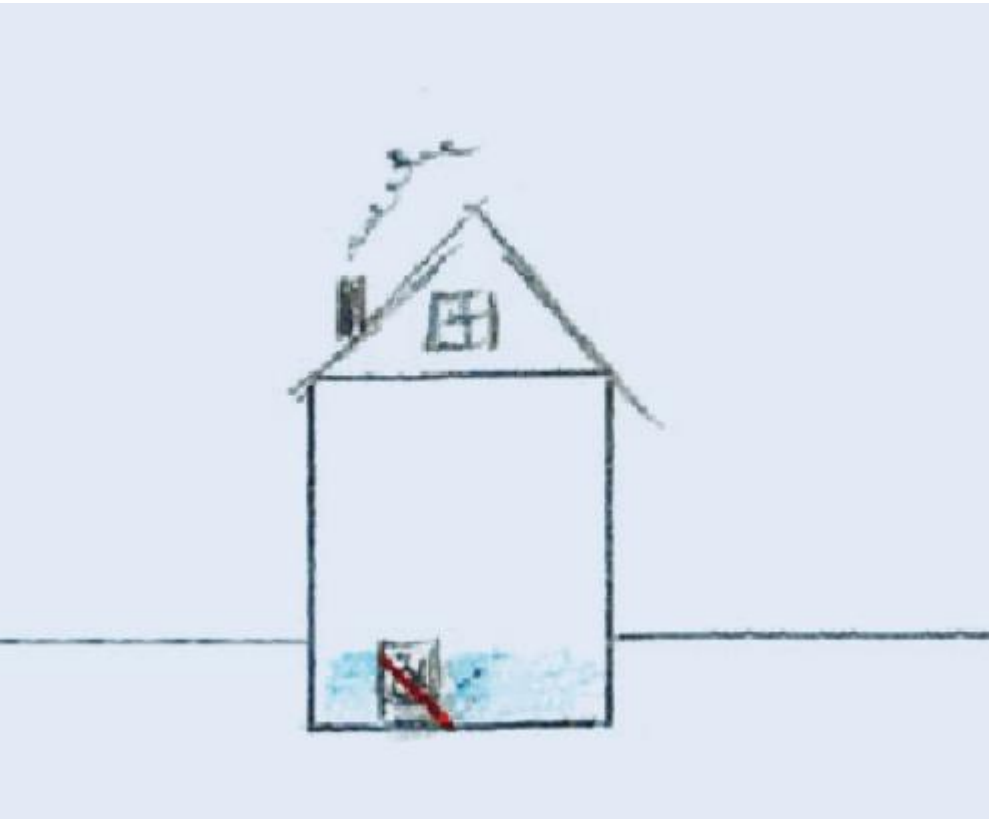
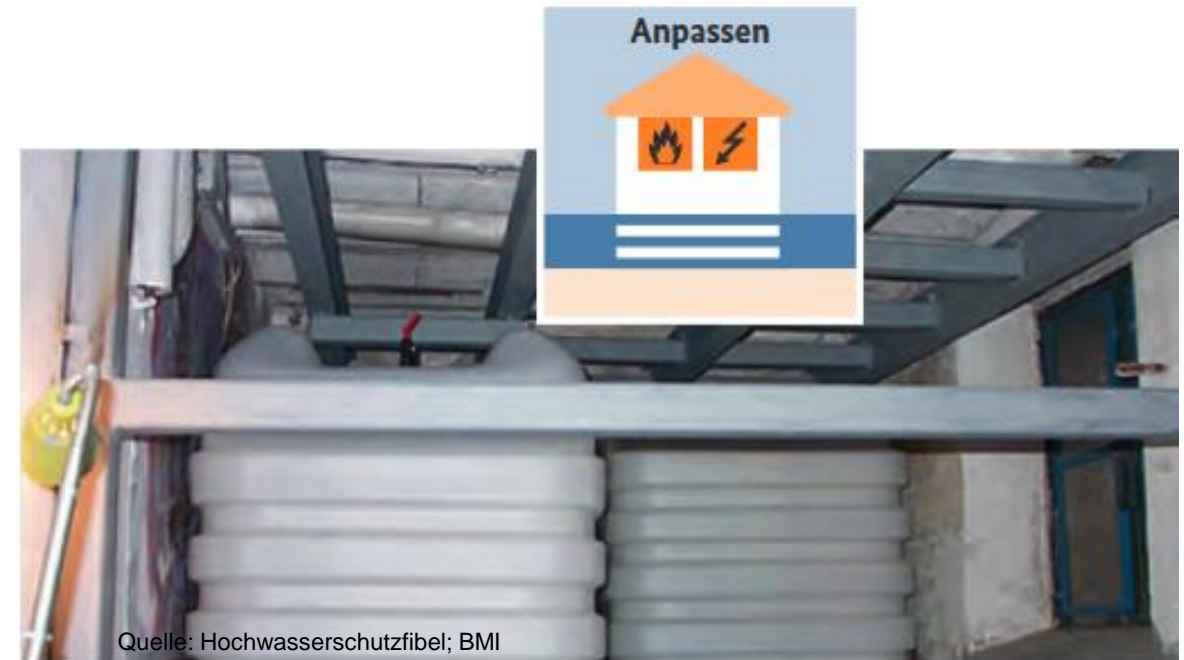
## Sensibler Umgang mit wassergefährdeten Stoffen

**Lagern Sie wassergefährdende Stoffe in Kanistern oder Tanks nicht direkt auf den Boden, sondern auf einen Sockel. Sichern Sie den Öltank vor dem Auftrieb.**

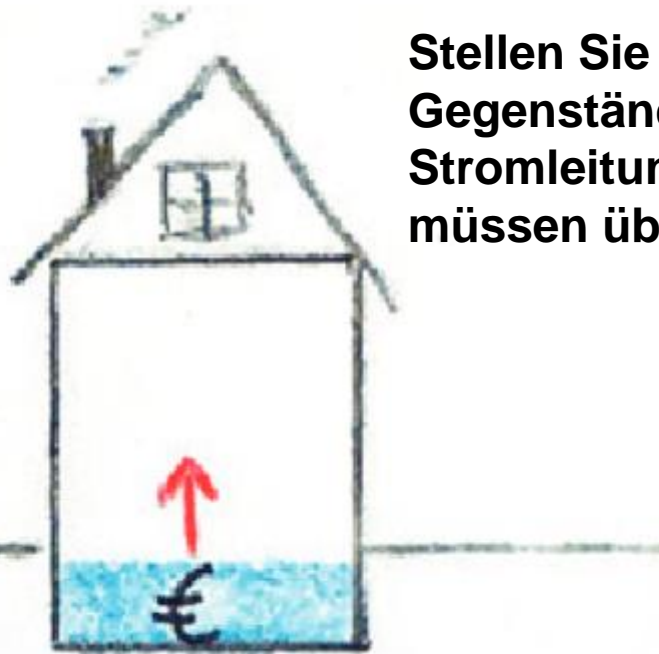
## Hochwasserangepasste Nutzung tiefliegender Räume

**Stellen Sie keine wertvollen oder sensiblen Gegenstände in gefährdete Bereiche. Stromleitungen und Schaltkästen im Keller müssen überflutungssicher verlegt werden.**

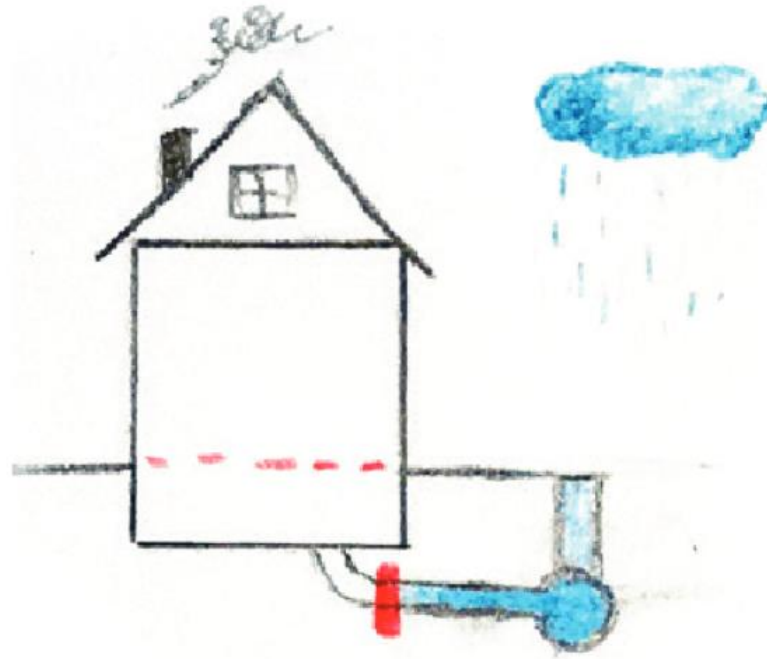
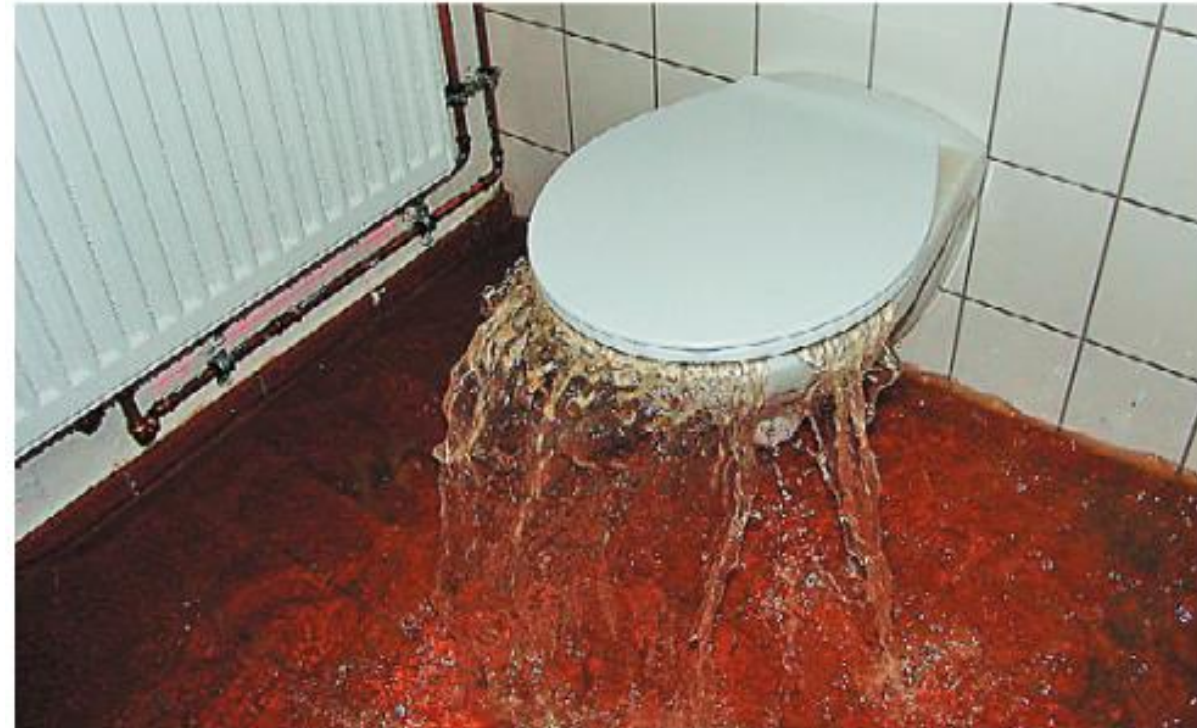
## Rückstausicherung

**Schützen Sie alle an den Kanal angeschlossenen Gebäudebereiche unterhalb der Rückstauenebene durch eine Rückstausicherung.**
