Bürgerworkshop I in Bann 08.04.2024

Vorstellung Zwischenstand
Hochwasser- und Starkregenvorsorgekonzept
und Bürgerbeteiligung

Ortsbegehungen Bann am 16.10.2023

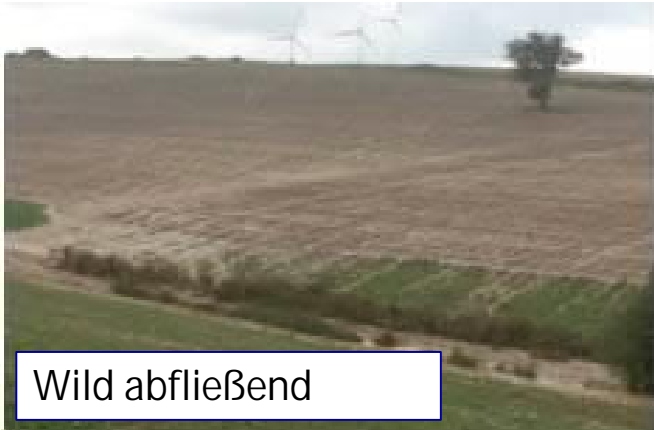
Wild abfließend

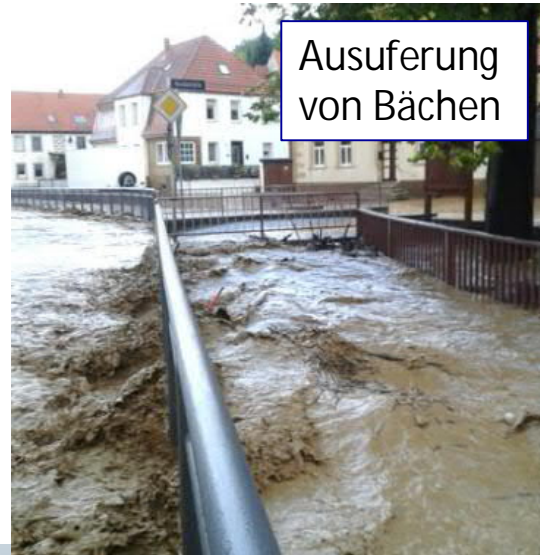
Ausuferung
von Bächen

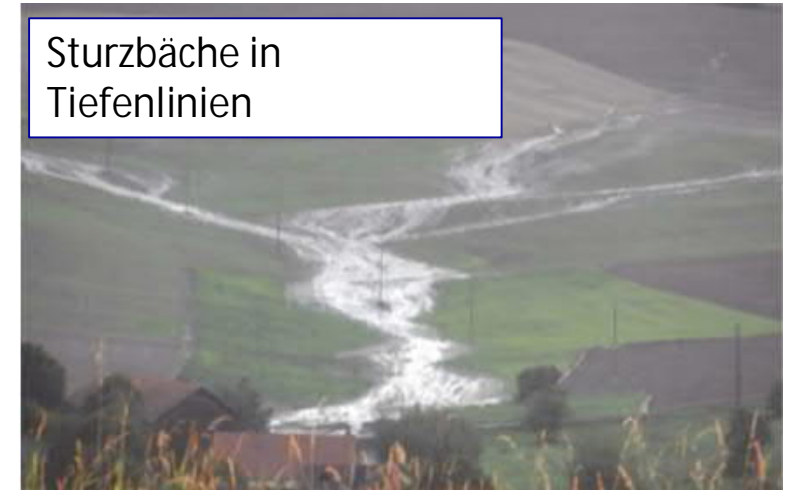
Sturzbäche in
Tiefenlinien

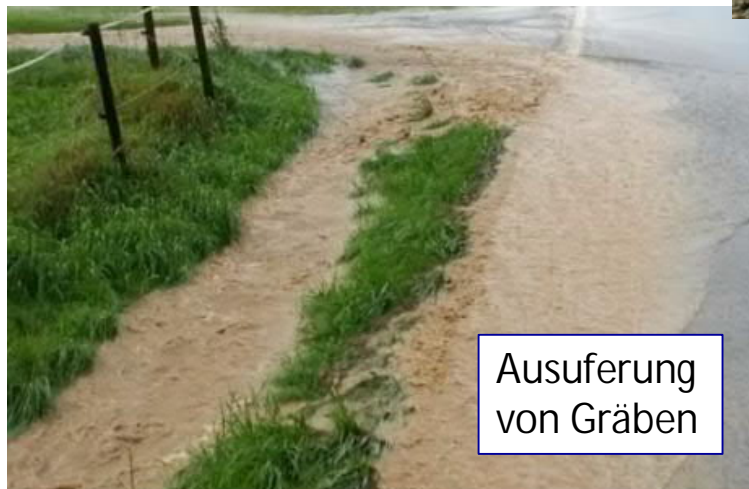
Ausuferung
von Gräben

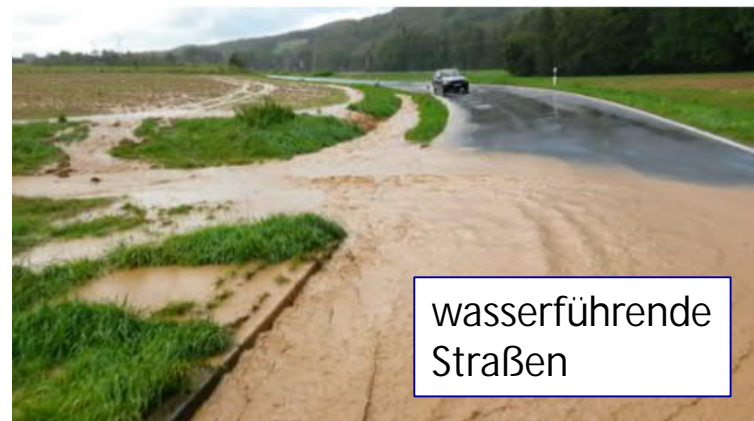
wasserführende
Straßen

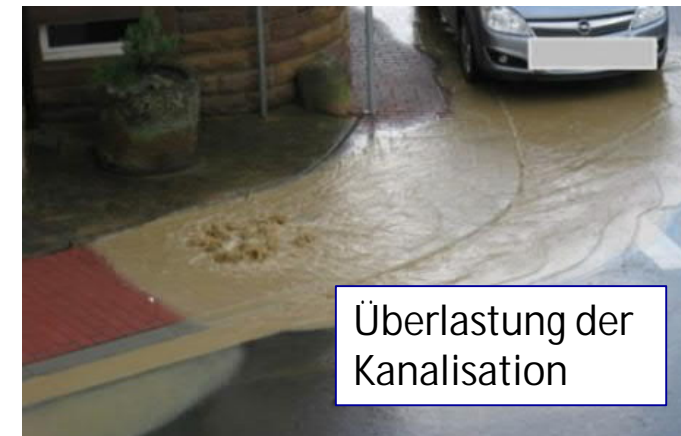
Überlastung der
Kanalisation

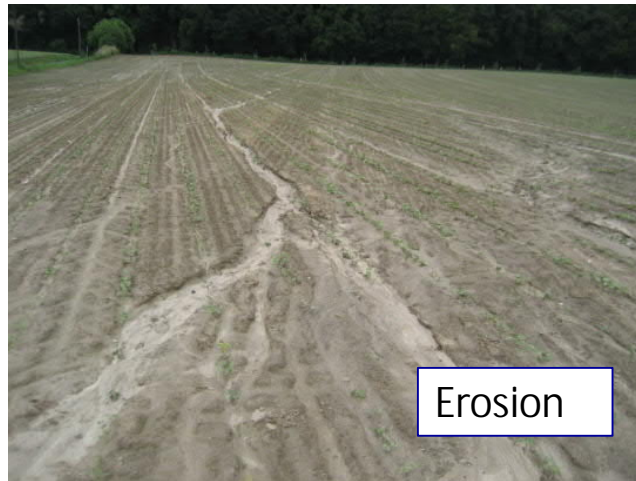
Erosion

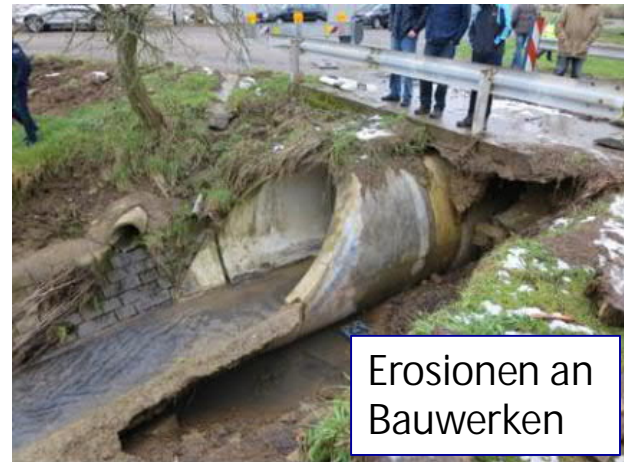
Erosionen an
Bauwerken

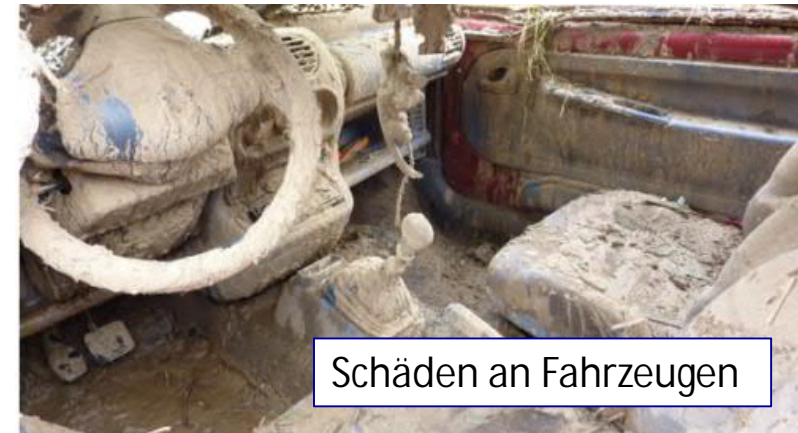
Schäden an Fahrzeugen

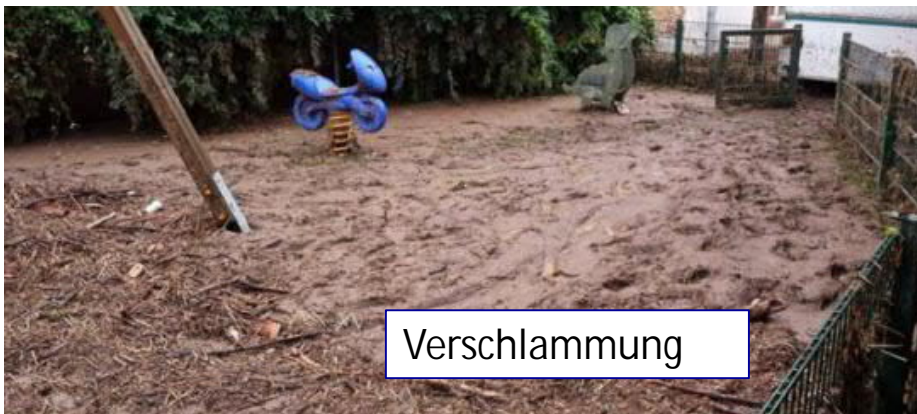
Verschlammung

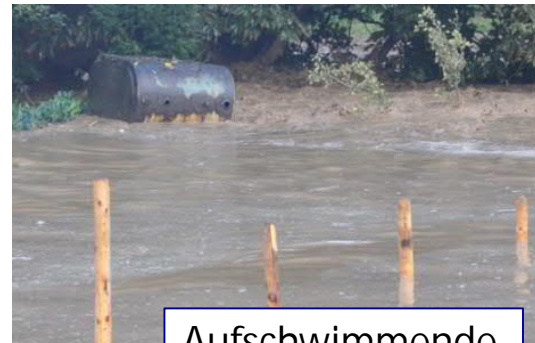
Aufschwimmende
Öl-/ Gastanks

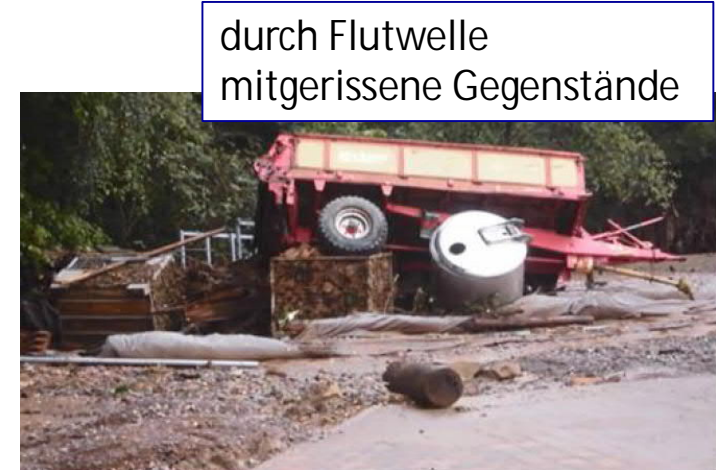
durch Flutwelle
mitgerissene Gegenstände

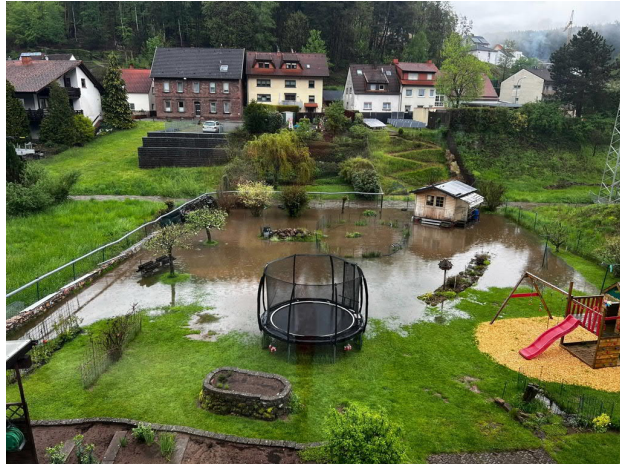
Steinalb in Linden

Überflutete Straßen + Hochwasser

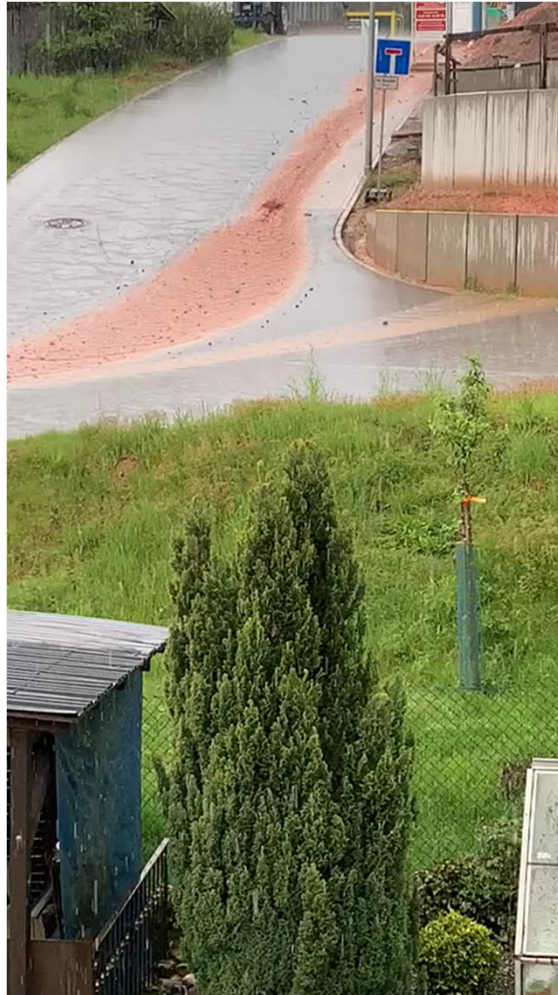
NBG Sonnenhang in Linden

Überflutete Straßen + Hochwasser

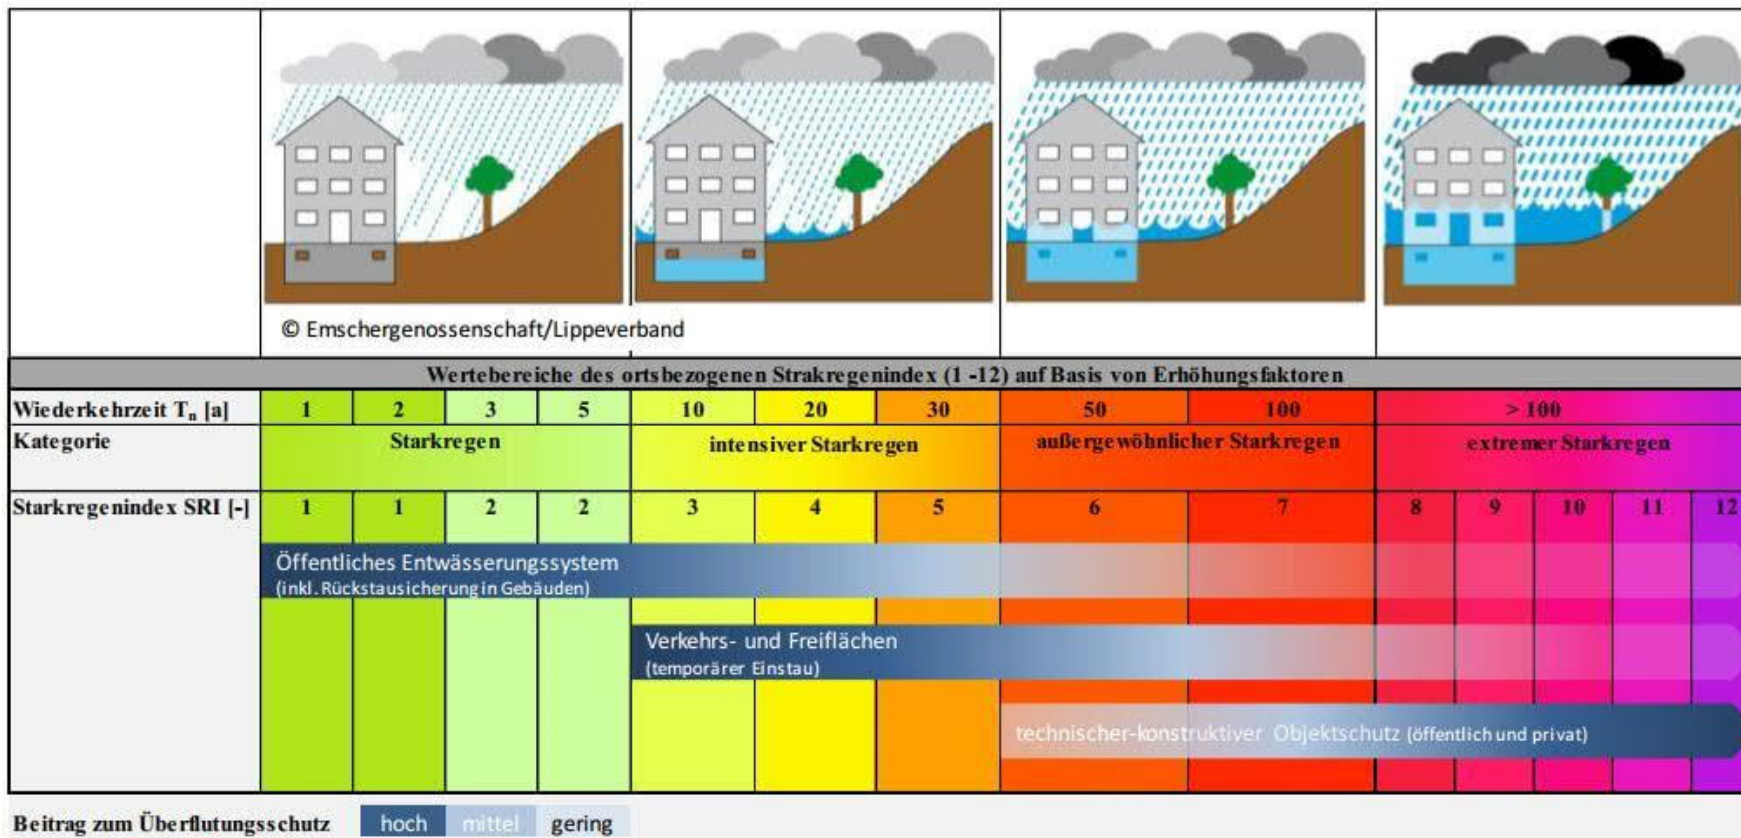
Starkregenindex → Hilfsmittel zur Risikokommunikation (Prognose und Rückschau)

- Auslegung von Entwässerungsanlagen für Bemessungsregen der Stärke 1 - 3
- Überflutungsschutz wird für Indizes 4 – 5 angestrebt
- Indizes 6 – 12: vollständiger Schutz weder technisch noch wirtschaftlich leistbar → vorsorgende Schadensbegrenzung

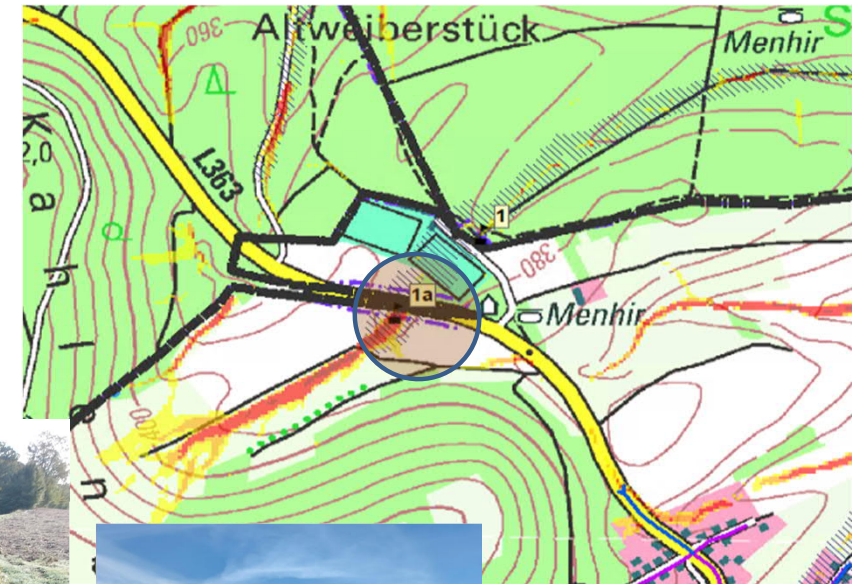
Standort 1: Sportplatz

- Wasserzufluss über Hangfläche westlich L 363 aus Richtung Autobahn → verrohrte Querung unter Sportplatz
 - Östlich im weiteren Verlauf wurde Becken in Waldfläche zur Rückhaltung angelegt → funktioniert
- zu klären: Wer ist zuständig für den Unterhalt?
→ regelmäßiger Unterhalt

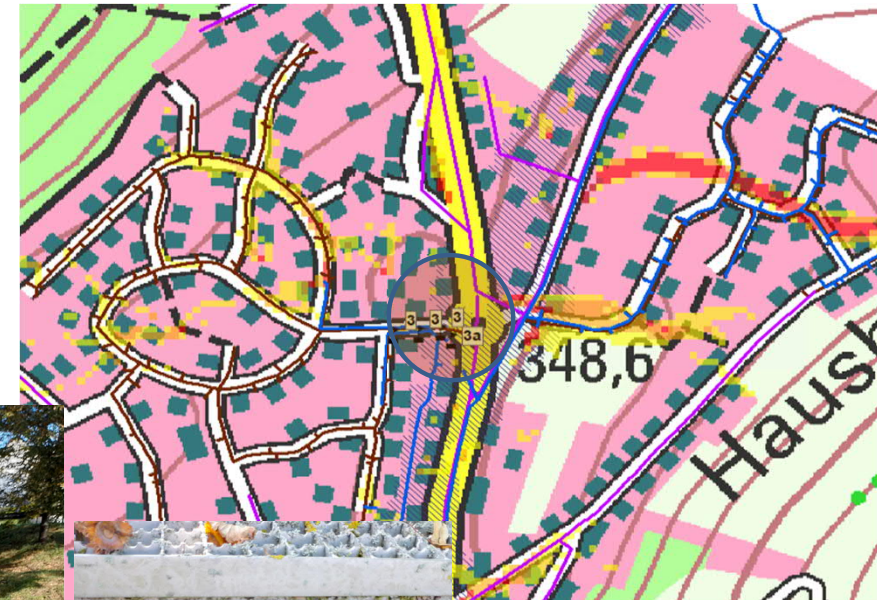
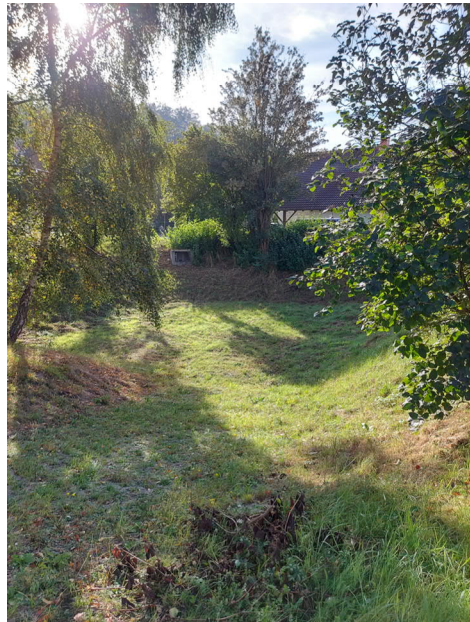
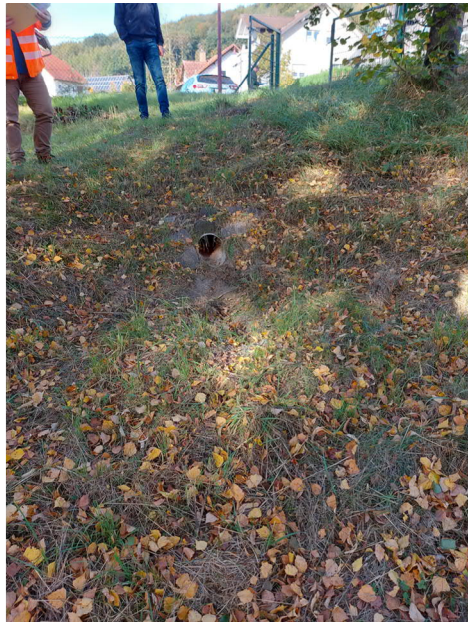
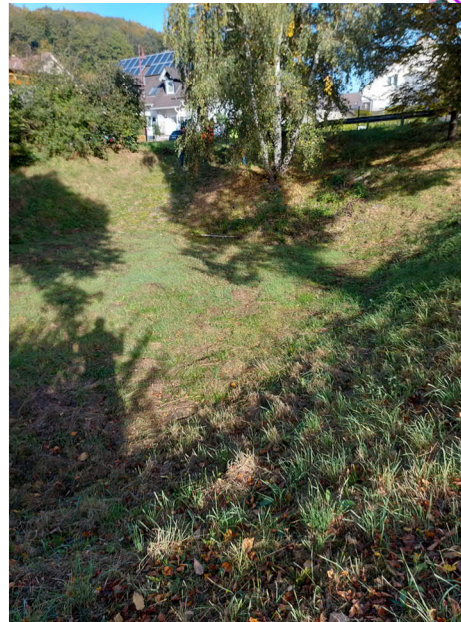
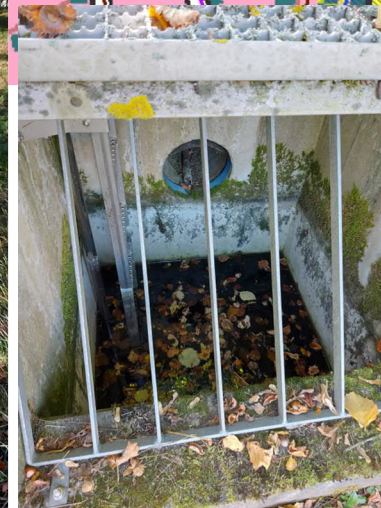
Standort 4: Tennisplatz und Bolzplatz, „Im Tälchen“

- Tennisplatz:
 - früher: Wasser aus Quelle stand auf Tennisplätzen
 - aktuell: keine Probleme bekannt
- Bolzplatz:
 - früher häufiger vereist (im Winter)
 - Einlaufbauwerk vorhanden: Gitterrostabdeckung (ca. 1,2 m x 2,4 m)
 - Verlauf (Quelle) der Steinalb
- Quelle liegt oberhalb des Tennisplatzes (westlich von Bann) (4a)

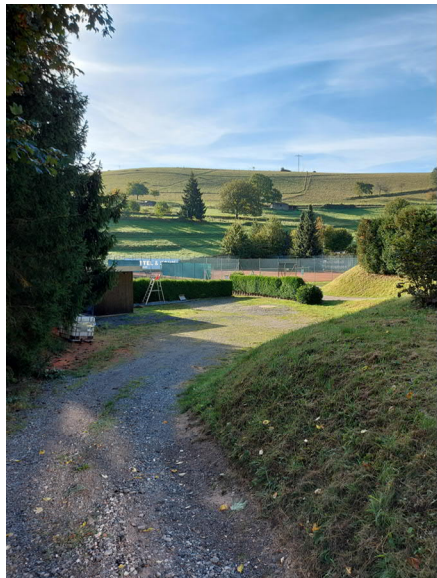
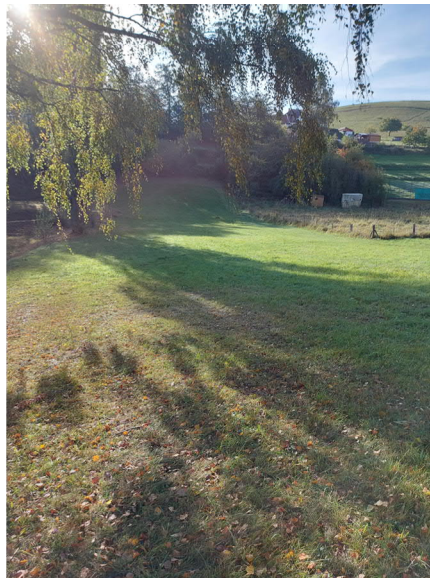
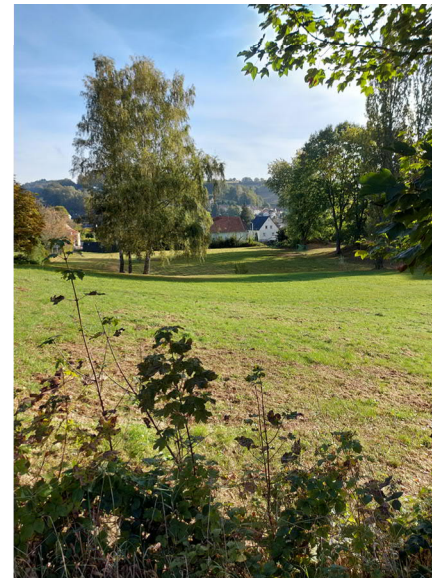
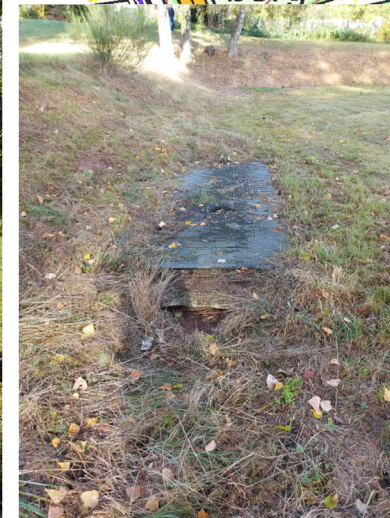
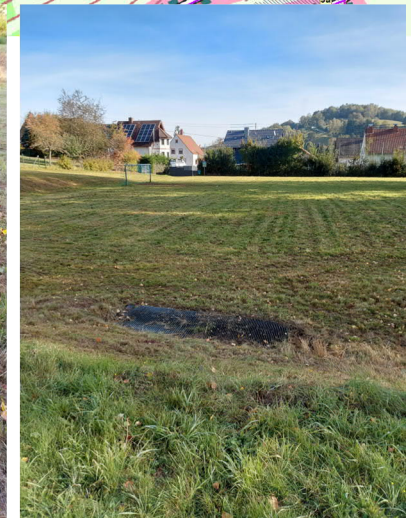
Standort 6: Hausberg

- ehemalige amerikanische Liegenschaft
- bei Abzug wurde vorhandener Kanal in Richtung Ortslage verdämmt
→ Anschluss der vorhandenen Straßeneinläufe ist nicht bekannt
- Prüfen
- Entkopplung des Kanals prüfen (falls Anschluss ans Ortsnetz)
- Rückhaltung auf Ebene oberhalb der Ortslage, bevor Straße steiler wird

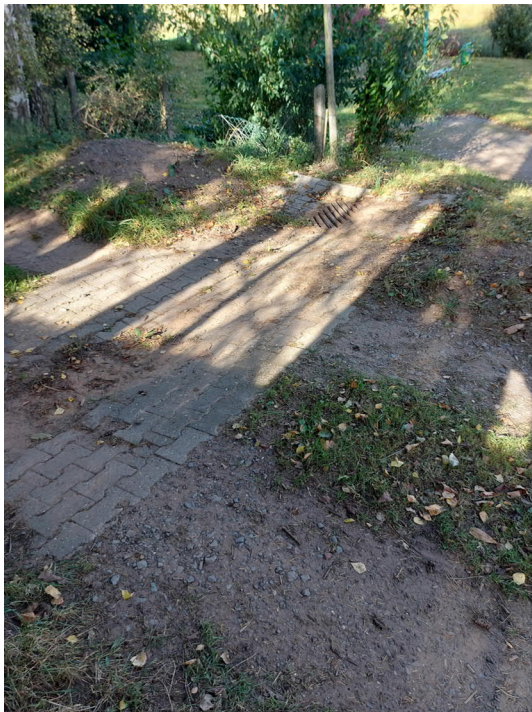
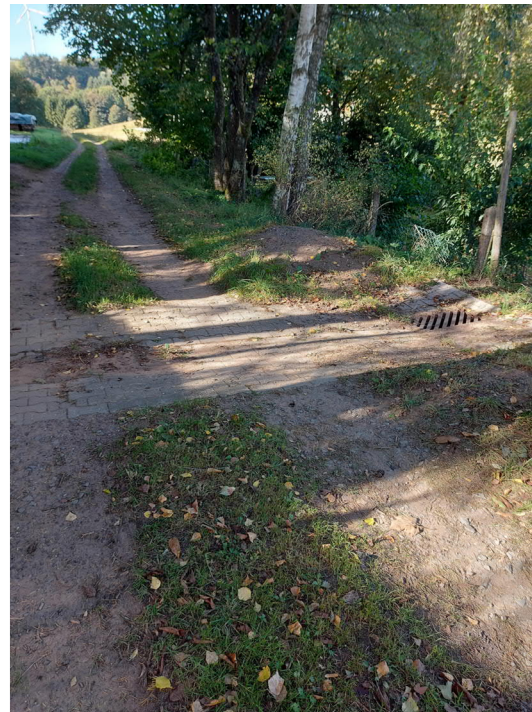
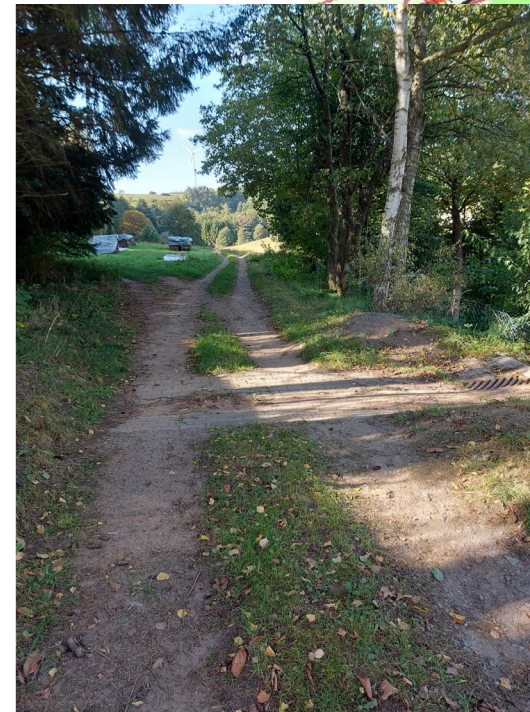
Standort 8: Kläranlage

- Erweiterung nach Süden: Bau eines Nachklärbeckens (im Bestand leichte Ausmuldung)
- dahinter Steinalb mit Renaturierungsstrasse → relativ breite Aue

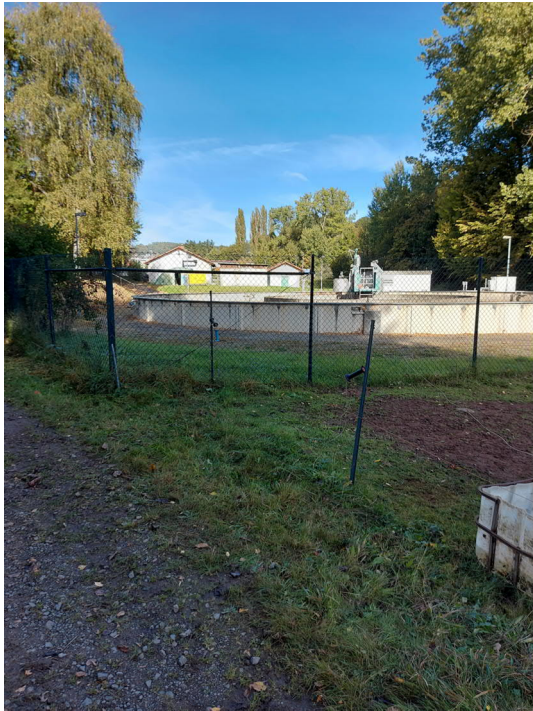
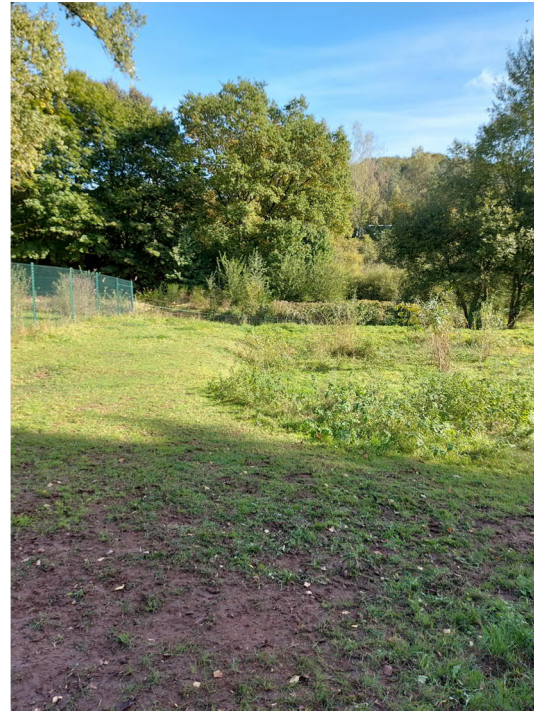
Standort 8a: Steinalb am Kläranlagenablauf

- Steinalb: ca. 1,5 m breite Sohle
- Baumbewuchs im Bachbett → evtl. Gefahr wegen Rückstau
- Unterhalb Aufweitung der Aue
- hier evtl. Aufweitung möglich (Rückhaltung) → kein Rückstau in die Ortslage

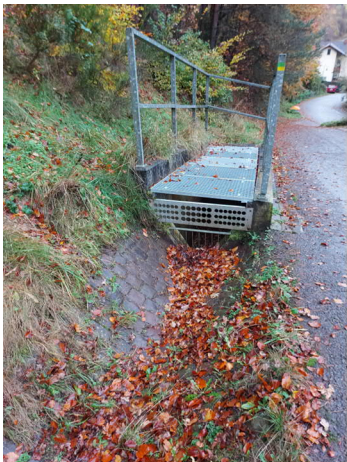
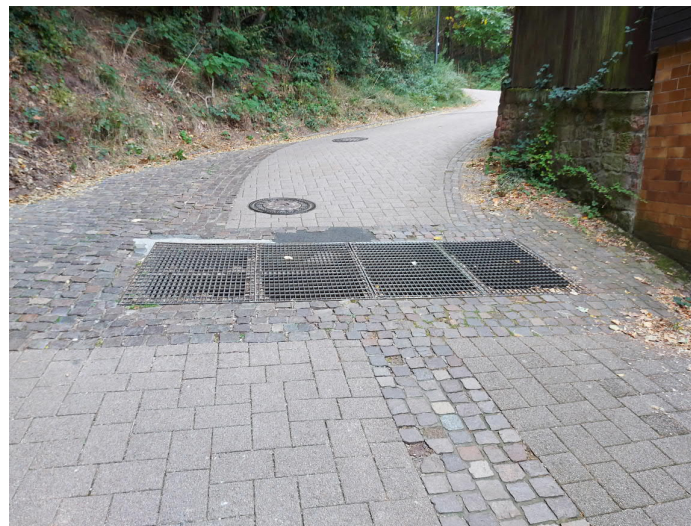
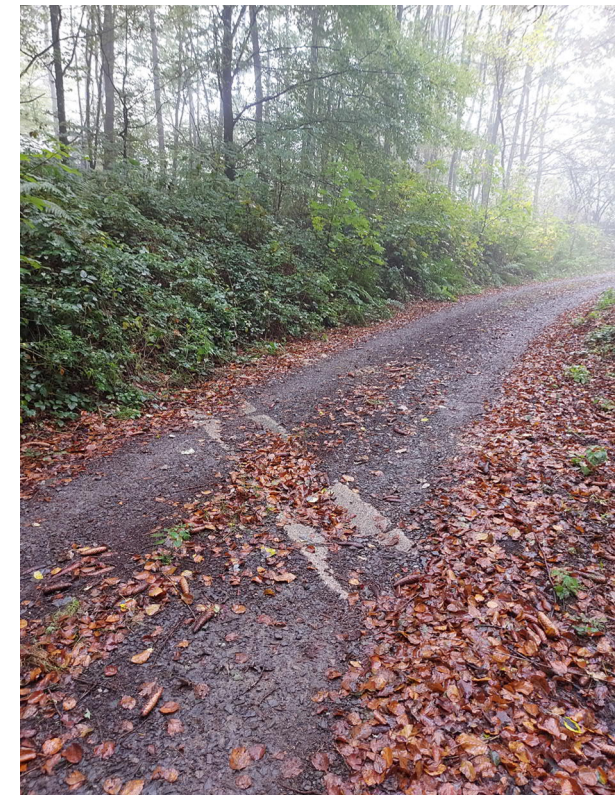
Unterhaltung von Bauwerken der Außengebietsentwässerung und innerörtliche Einläufe

- Regelmäßige Kontrolle und Reinigung
- Entfernen von Ablagerungen (z.B. bei Sandfängen)
- Freihalten des Einlaufbereichs

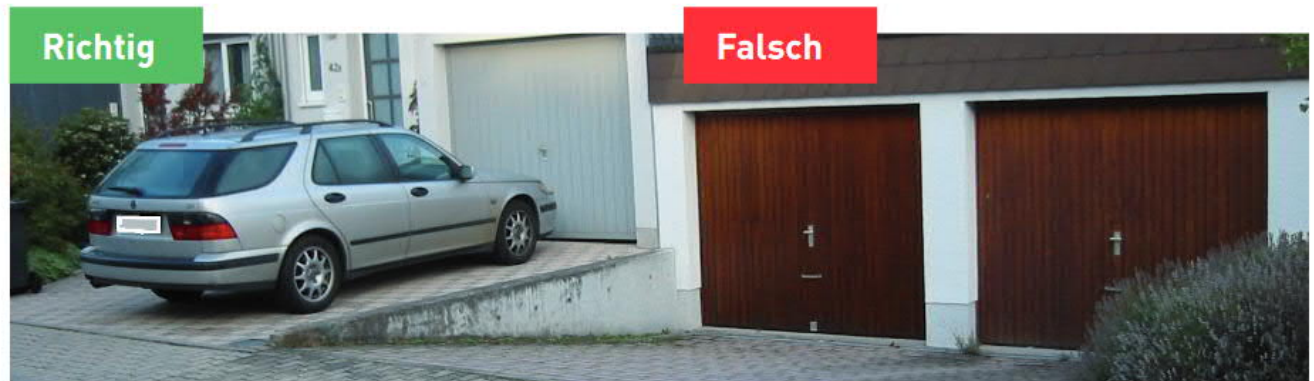
Erhöhtes Bauen

Wenn Sie neu bauen oder erweitern: Sorgen Sie dafür, dass Regenwasser nicht zum Haus hin abfließt. Wenn möglich, planen Sie Ihr Gebäude oberhalb der Straßenebene.

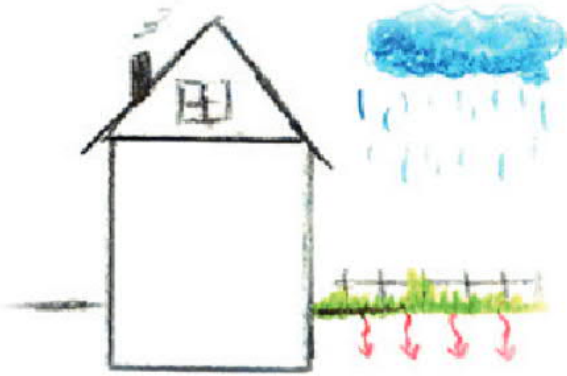
Entsiegelung

**Lassen Sie Regenwasser versickern.
Befestigen Sie möglichst wenig Flächen,
nutzen Sie Versickerungspflaster.**

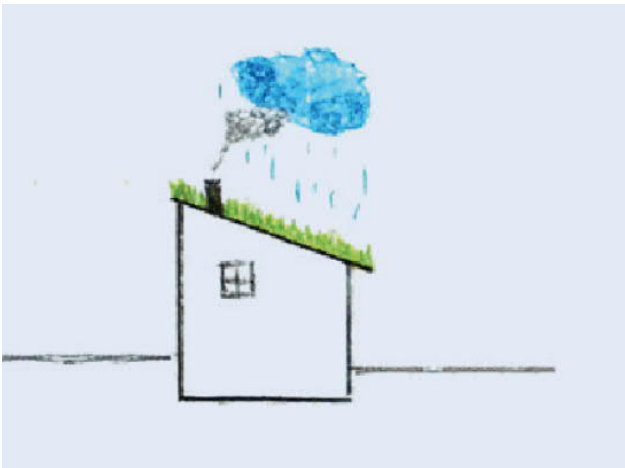
Gründächer

**Gründächer tragen dazu bei, dass Regen-
wasser langsam abfließen kann. Zudem
dämmt Dachbegrünung – im Sommer
und im Winter.**

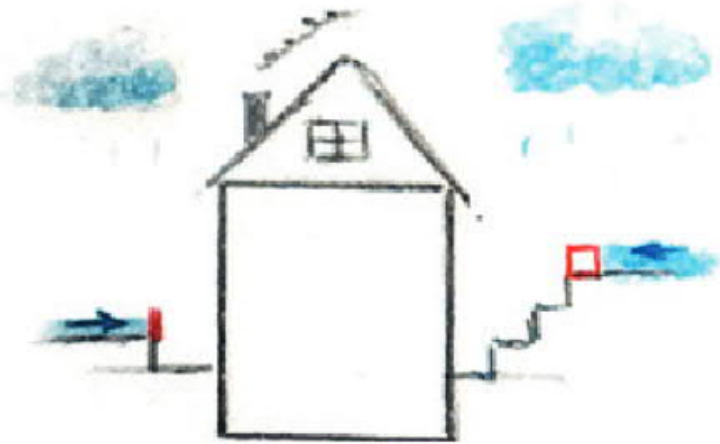
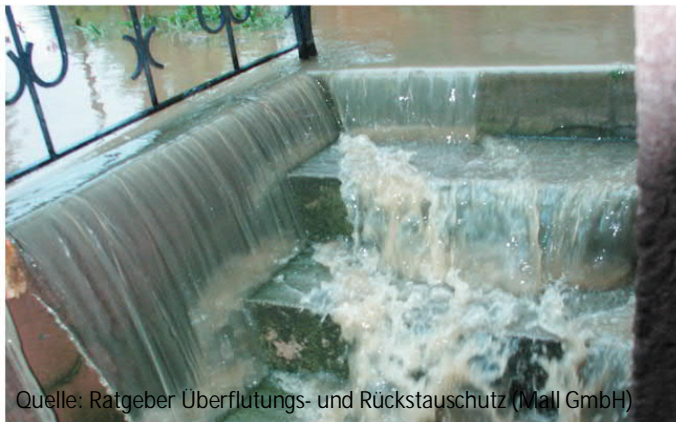
Schutz tiefliegender Gebäudezugänge

Schützen Sie Lichtschächte oder außenliegende Kellerabgänge mit einer Aufkantung, sodass kein Wasser eindringen kann.

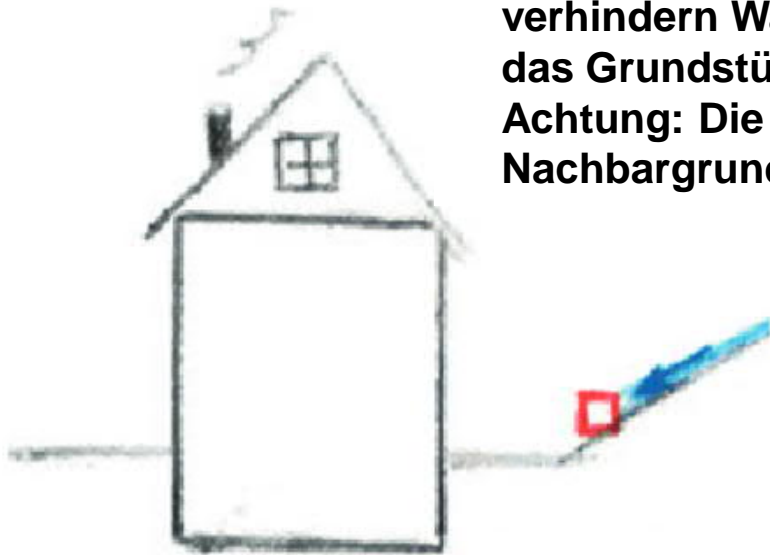
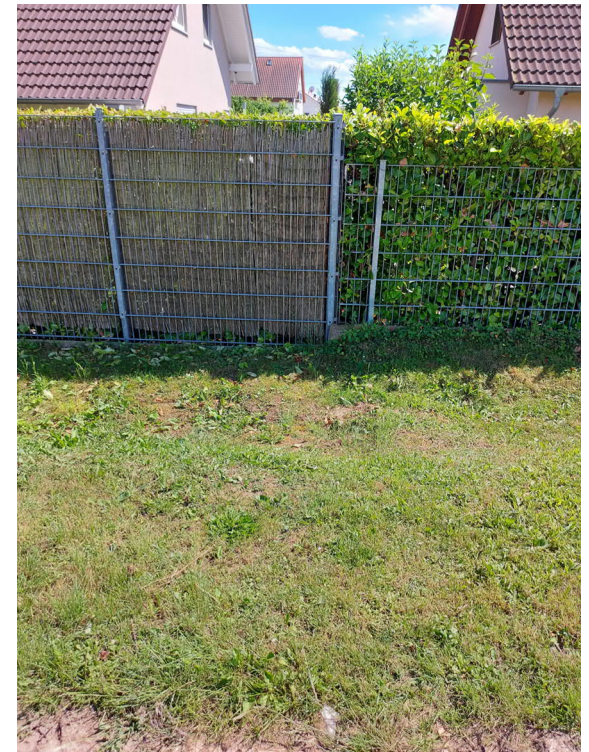
Schutz entlang der Grundstücksgrenze

Kleine Gartenmauern und Rasenkanten verhindern Wasserfließwege von außen auf das Grundstück.

Achtung: Die Maßnahmen dürfen nicht das Nachbargrundstück gefährden.

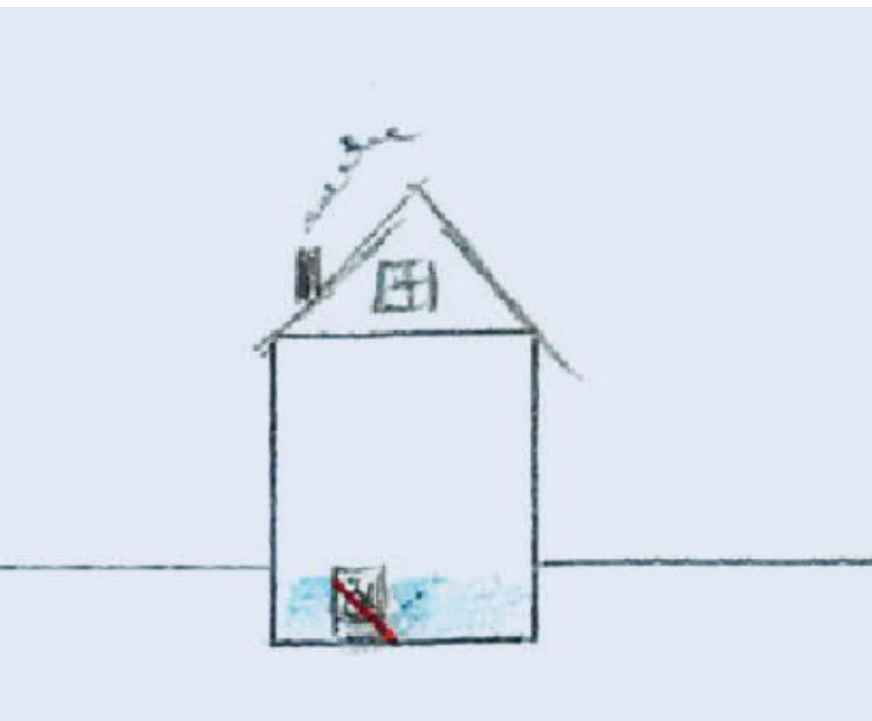
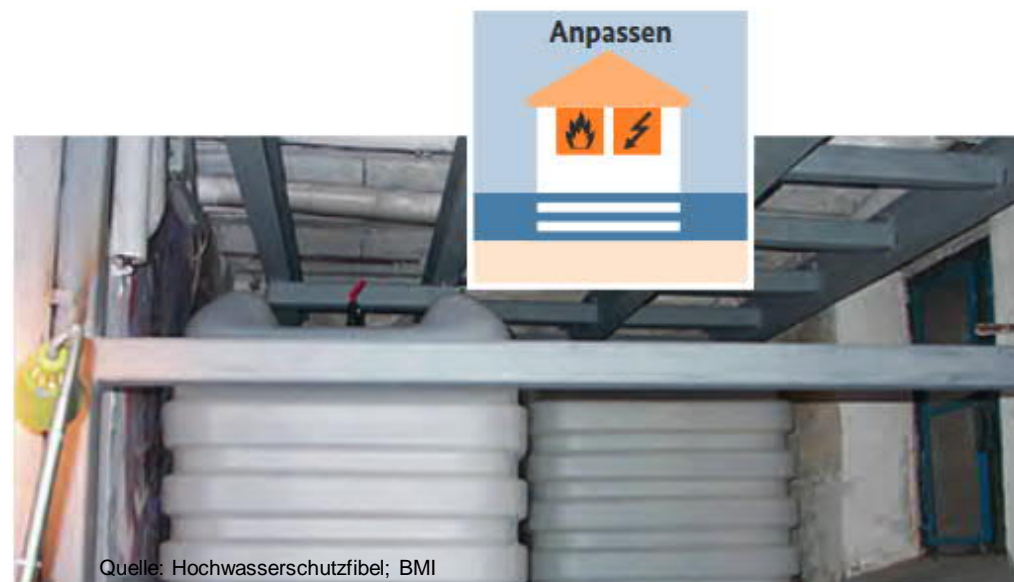
Sensibler Umgang mit wassergefährdenden Stoffen

Lagern Sie wassergefährdende Stoffe in Kanistern oder Tanks nicht direkt auf den Boden, sondern auf einen Sockel. Sichern Sie den Öltank vor dem Auftrieb.

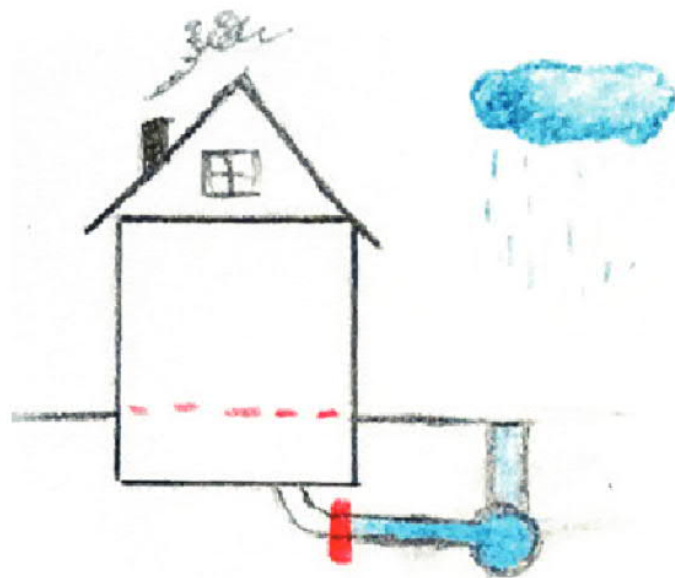
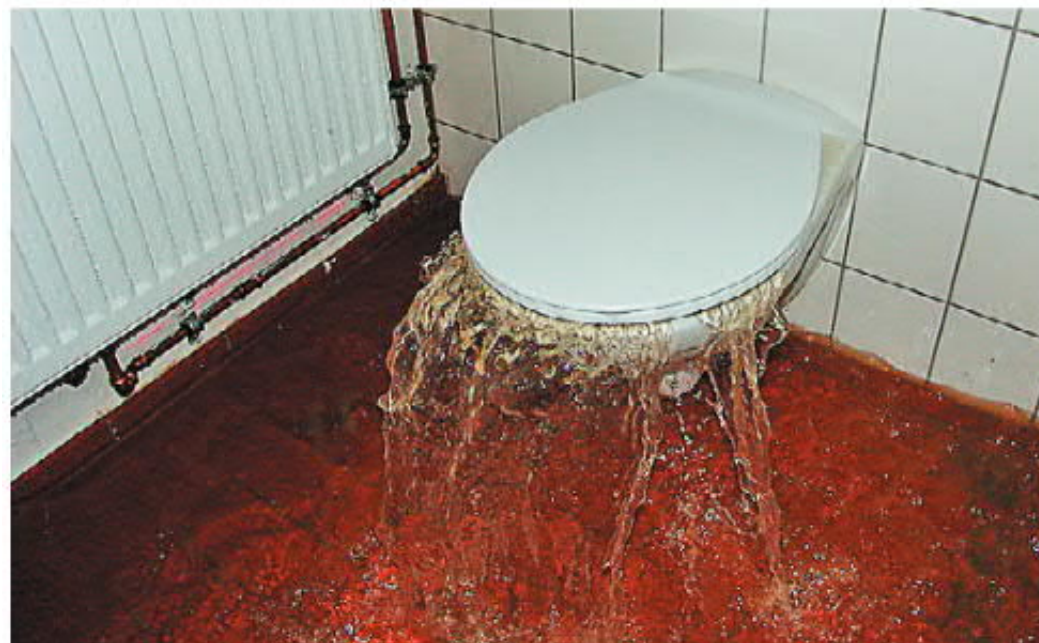
Rückstausicherung

Schützen Sie alle an den Kanal angeschlossenen Gebäudebereiche unterhalb der Rückstauenebene durch eine Rückstausicherung.
