Bürgerworkshop I in Landstuhl 06.03.2024

Vorstellung Zwischenstand
Hochwasser- und Starkregenvorsorgekonzept
und Bürgerbeteiligung

Ortsbegehungen Landstuhl am 18.10.2023

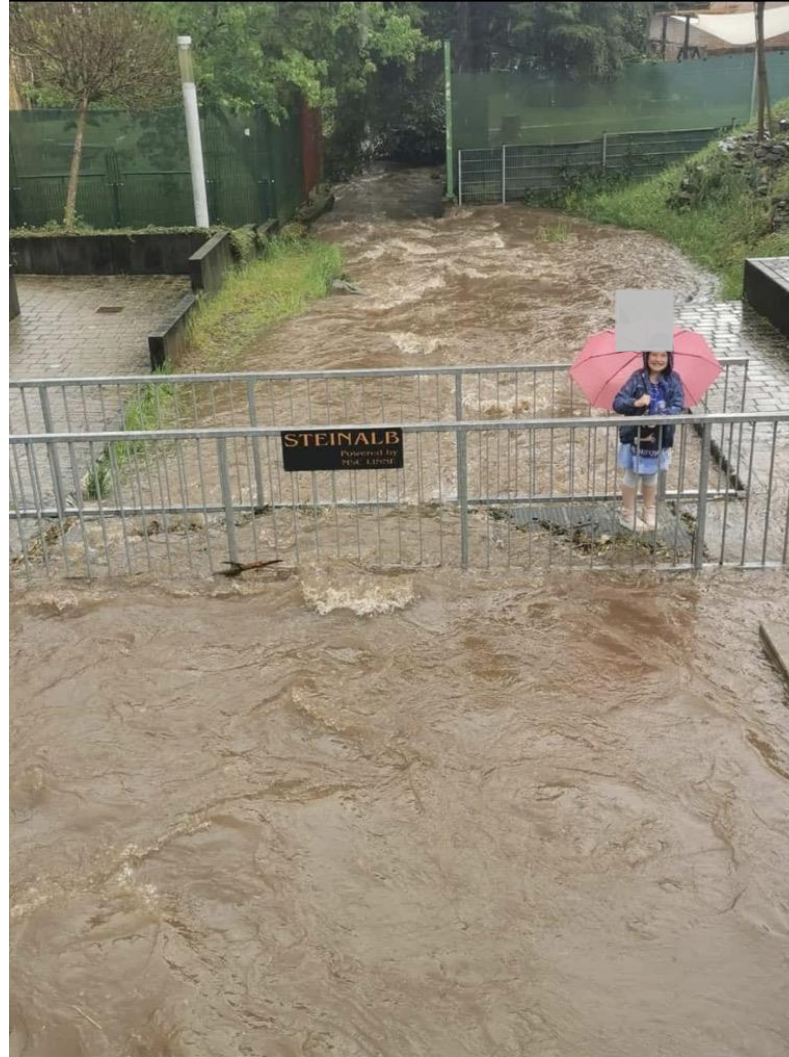
Steinalb in Linden

**Überflutete Straßen +
Hochwasser**

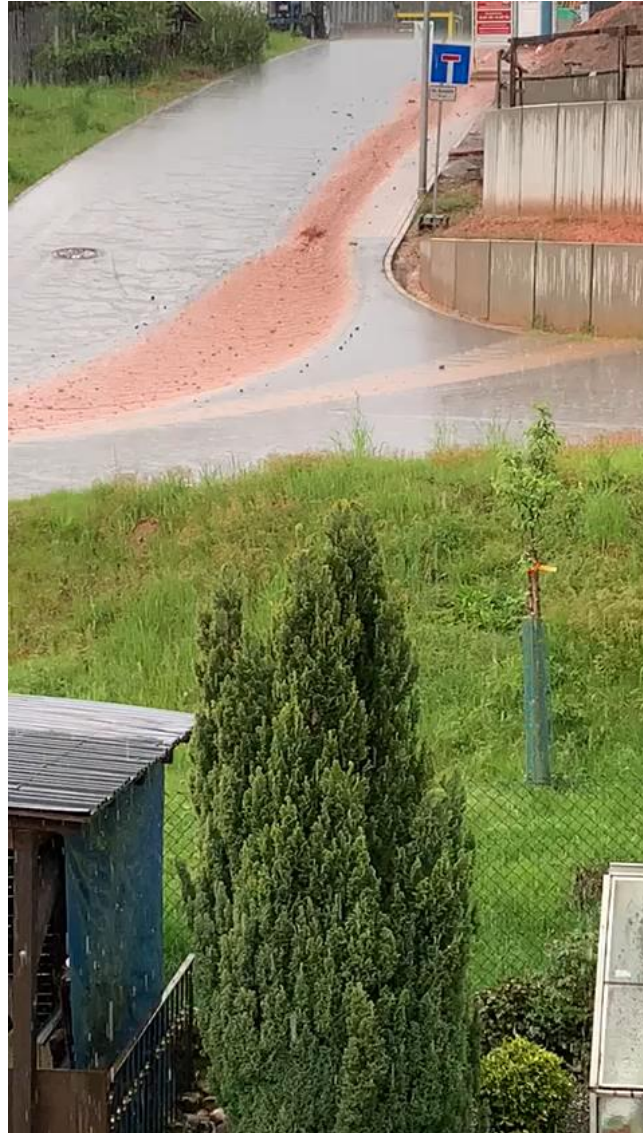
NBG Sonnenhang in Linden

Überflutete Straßen +
Hochwasser

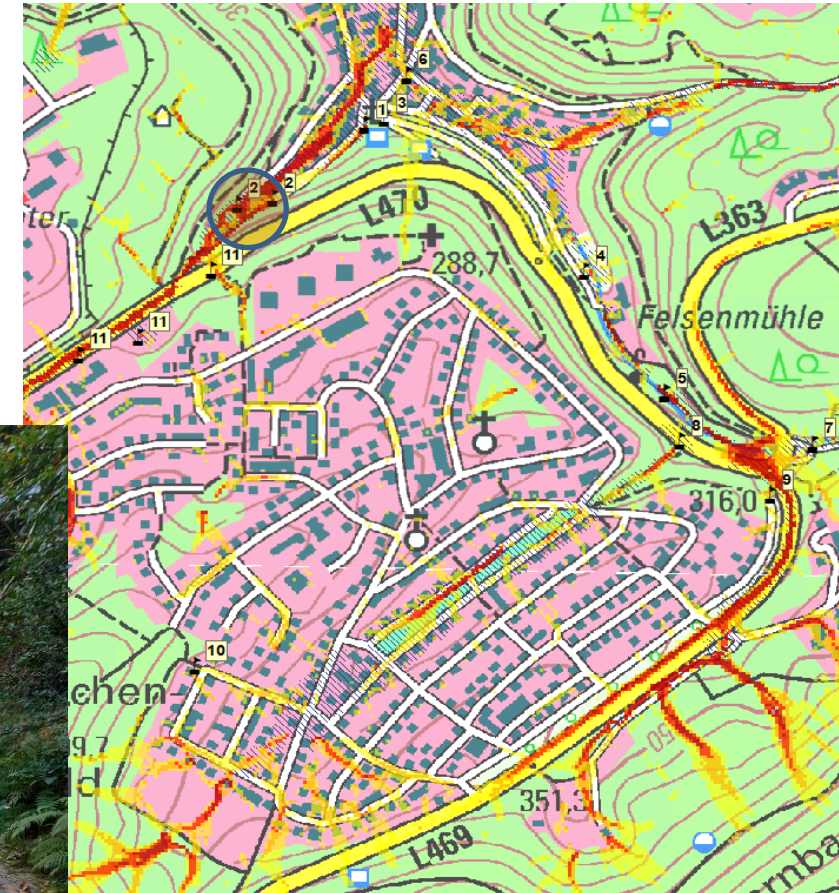
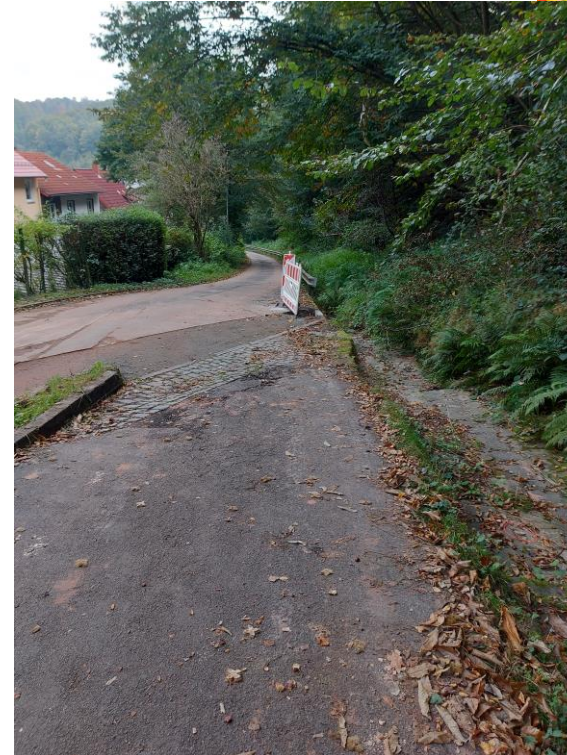
Standort 2: Hintere Brunnenstraße: Quellfassung

- Quellfassung wurde neu unter der Straße zum Graben (1) verlegt
- zuvor: Anschluss an MW-Kanal
- ankommender Weg wurde ebenfalls über abschließende Pflasterrinne an den Kanal angeschlossen

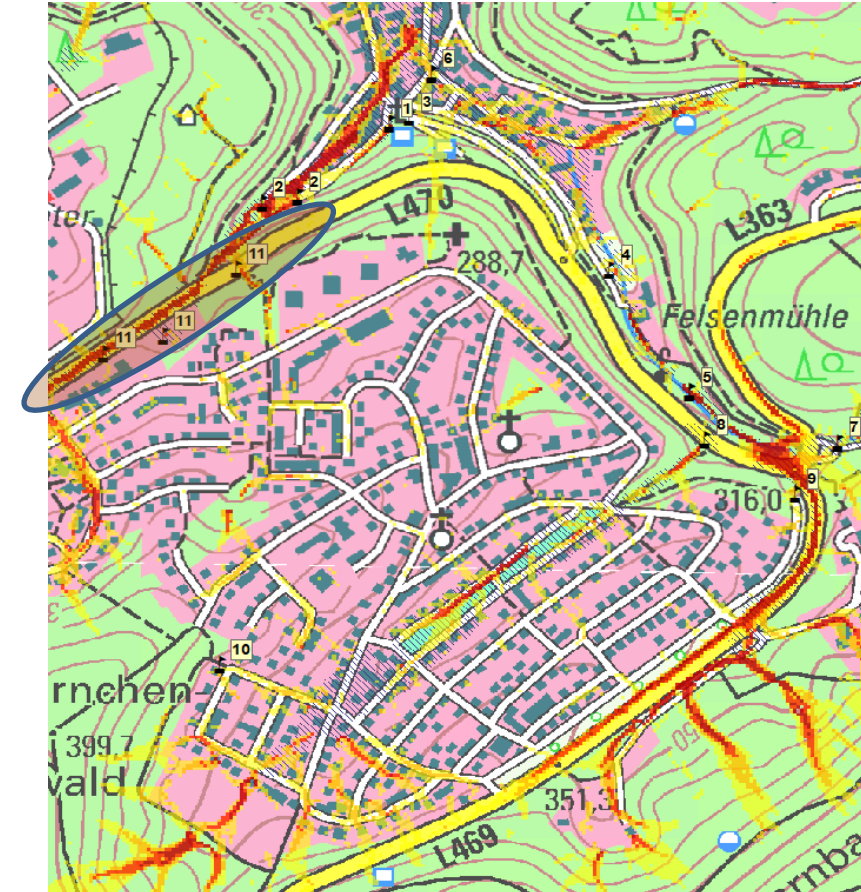
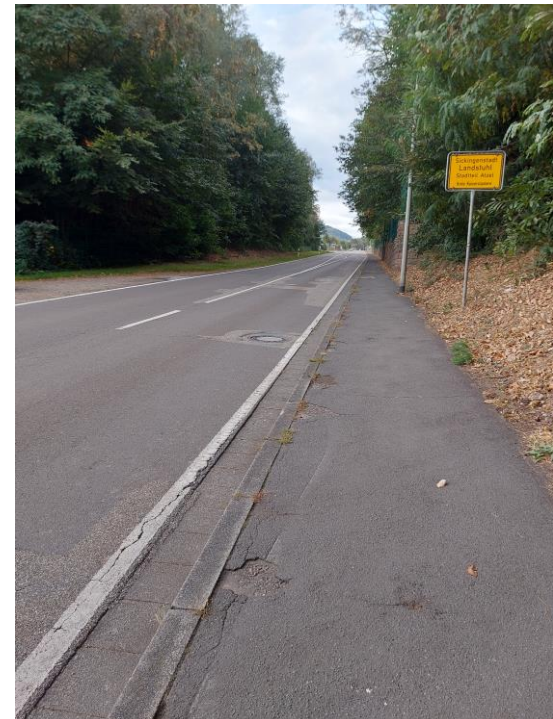
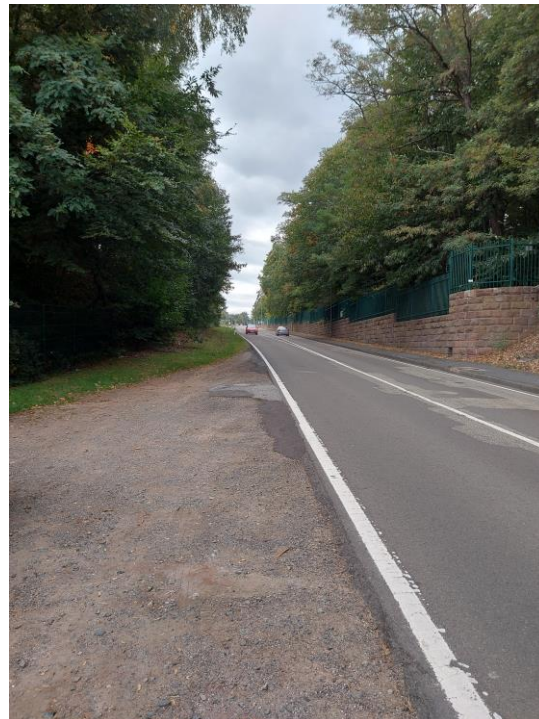
Standort 11: Langwiedener Straße

- Drosselabfluss in MW-Kanal Steigstraße
 - Überlauf gemeinsam mit Straßenentwässerung in Graben Steigstraße (1 und 2)
- evtl. südlichen Seitenstreifen der L470 / Langwiedener Straße nutzen zur Rückhaltung der Oberflächenabflüsse der Straße (z.B. Kaskadenmulden)

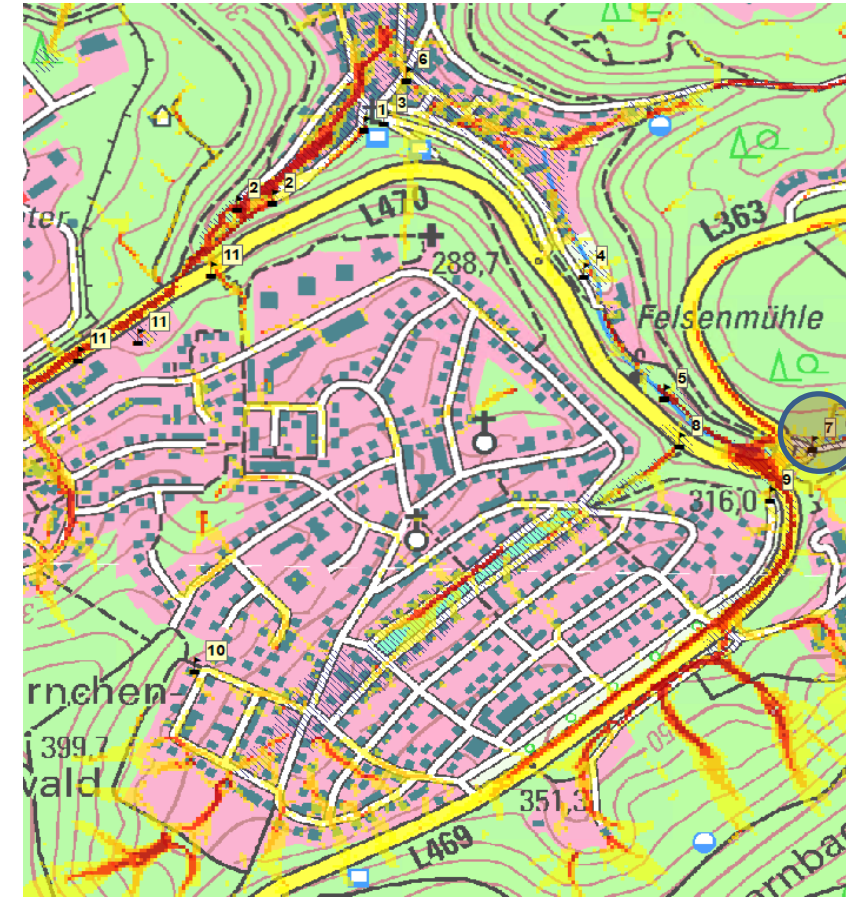
Standort 7: Tallage Hembach östlich L363

- Beginn der Verrohrung in Richtung oberes Rückhaltebecken (5)
- Freihalten des Einlaufes
- direkt am Hembach: Ablagerungen von Straßenkehricht (Laub)
- Prüfen einer Rückhaltung in der Tallage

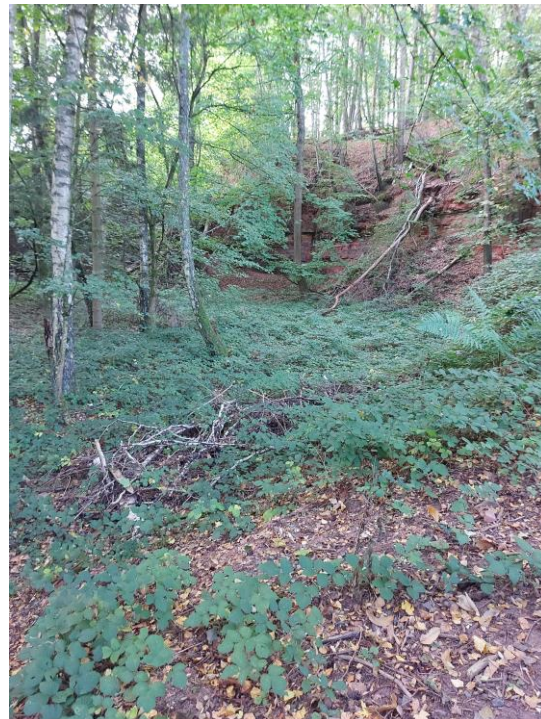
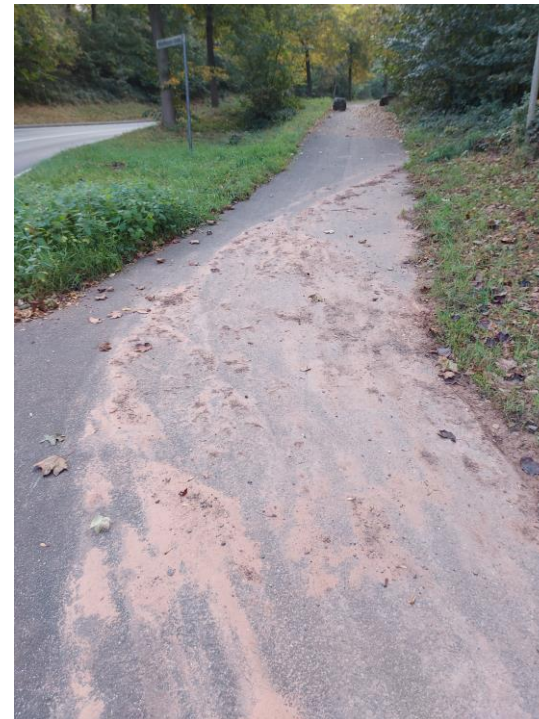
Standort 9: Parkplatz L469 / L363

- Abfluss mit Sedimentabtrag vom Hang (u.a. konzentriert über Fußweg) über Parkplatz auf Straße
 - seitlich am Hangfuß ist flacher Bereich vorhanden
- hier größere Rückhaltung möglich
- 2 – 3 befestigte Querinnen im Fußweg anlegen zur seitlichen Ableitung
- kleinerer Wall zum Einstau in flacher Zone anlegen ($h = < 1 \text{ m}$)

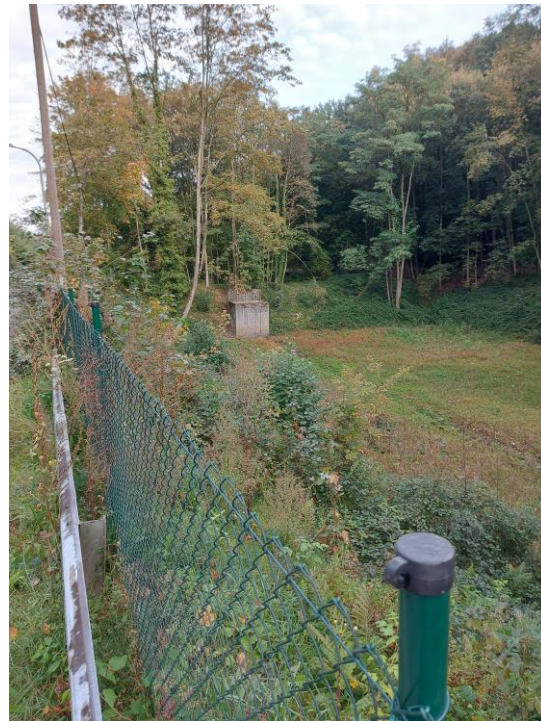
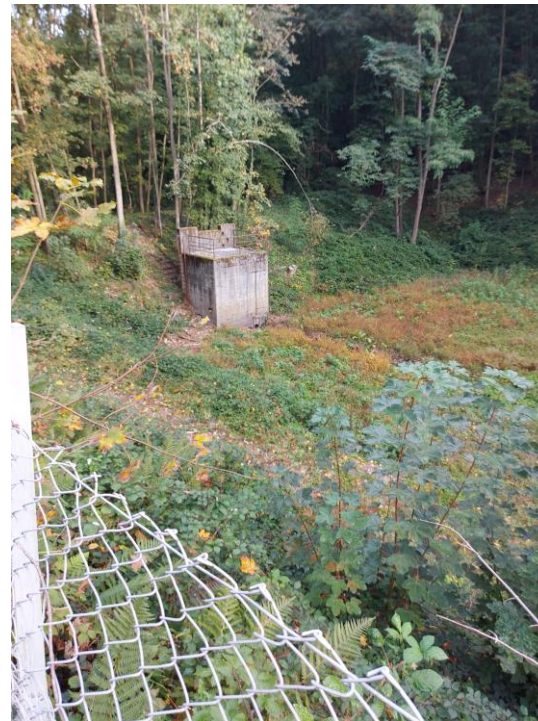
Standort 4: Hembachstraße „unteres“ Regenrückhaltebecken Felsenmühle

- Erdbecken mit Drosselschieber und Überlaufschacht
- Oberhalb: befestigter Graben mit Trapezprofil ($b_{\text{Sohle}} = 0,8 \text{ m}$, Neigung Böschung $\approx 1:1$)
- Zufluss über Hembach und aus MW-Entlastungen (u.a. aus dem Bereich „Atzel“)

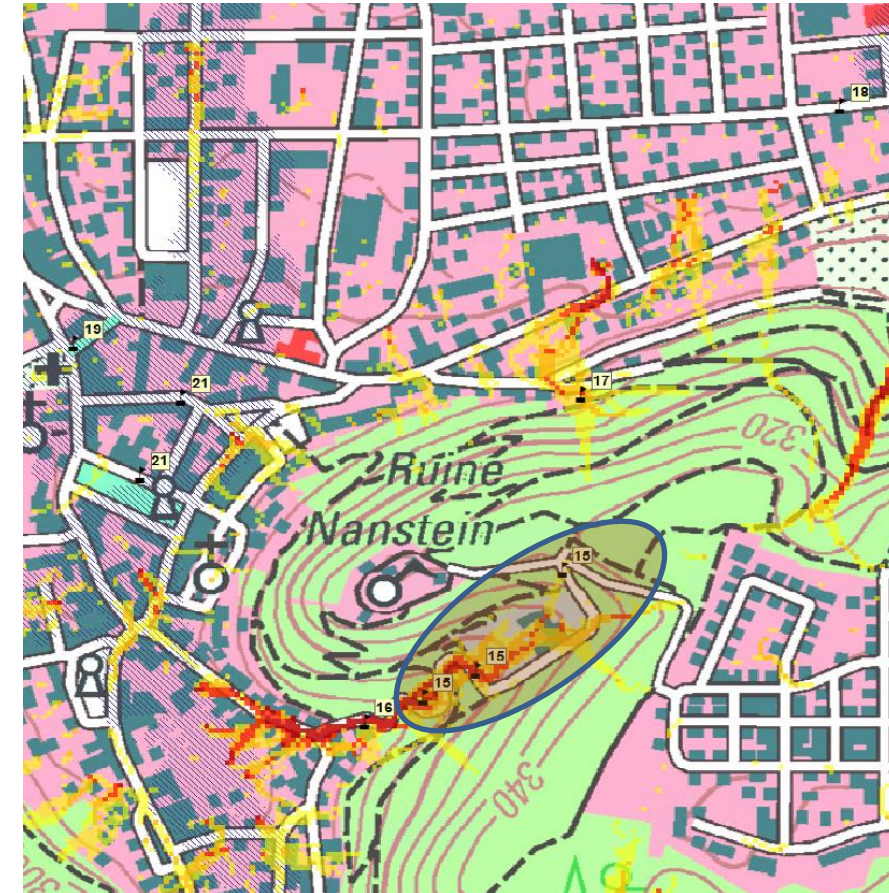
Standort 15: Burgweg zwischen Wohngebiet „Melkerei“ und Burg Nanstein

- bei Starkregen: Abflüsse über Straße abwärts entlang des Burgweges; teilweise wird Wasser über Parkplatz in bewaldeten Hang abgeleitet
- Diffuse Ableitungen in Waldflächen verstärken → verhindern von Abflusskonzentration
- Rückhaltung/Zwischenspeicher entlang der Fließwege anlegen: unterhalb des Schlosshotels und im Bereich des Spielplatzes → hierzu Wanderweg ggf. verlegen und L-förmiger Wall mit Überlauf/Drossel anlegen
- zusätzliche Rückhaltung durch Einstau des Spielplatzes → hierzu Verwaltung entlang der Böschungskante anlegen

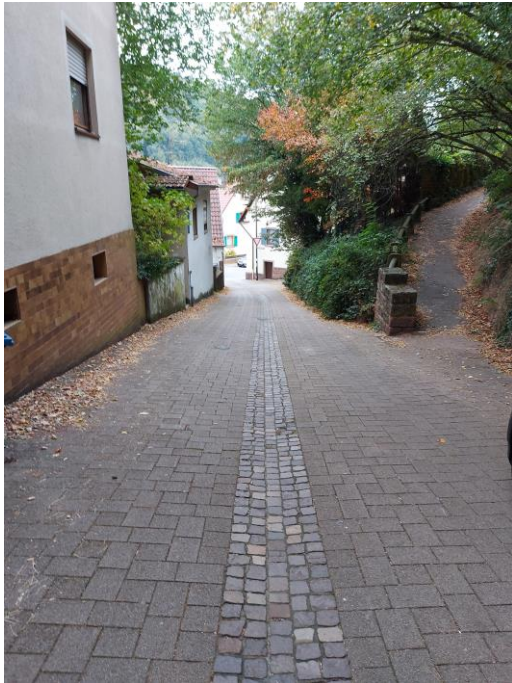
Standort 16: Einlauf Burgweg

- Aufnahme der Außengebietszuflüsse über Burgweg → Anschluss an MW-Kanal
 - Einlauf ist häufig verlegt
- regelmäßige Reinigung des Einlaufes
- langfristig: Entkopplung vom MW-Kanal → separater RW-Kanal und Ableitung in Richtung Hembach
- Gitterabstand vergrößern, um frühzeitiges Verlegen zu verhindern

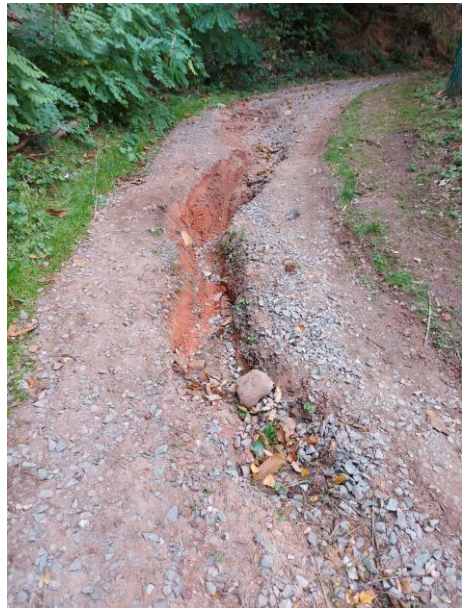
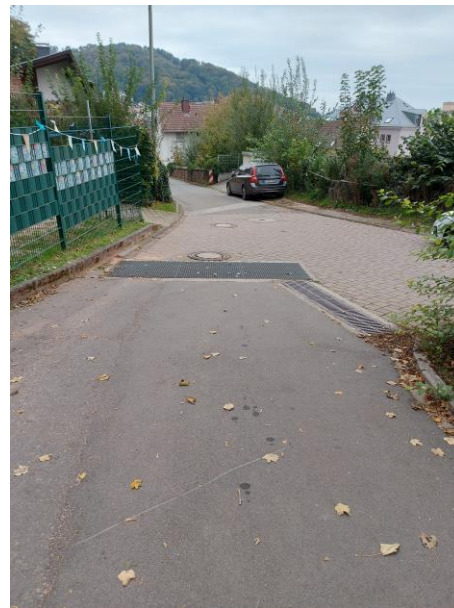
Standort 17: Friedhofstraße – Fußweg zur Burg Nanstein

- starke Erosion (bis ca. 40 cm tief) im unteren Bereich des Weges ab dem Kurvenbereich
- Rückhaltung für Oberflächenabflüsse und Sedimente verbessern
 - Graben hangseitig am Wegrand anlegen
 - Graben könnte im unteren Bereich des Weges enden (hier aktuell Bank + Ende des von Osten ankommenden Fußweges)
 - Bereich abgraben und kleinräumig einwallen oder Betonwand und Drosselabfluss und Notüberlauf mit Anschluss an MW-Kanal (langfristig Entkopplung)

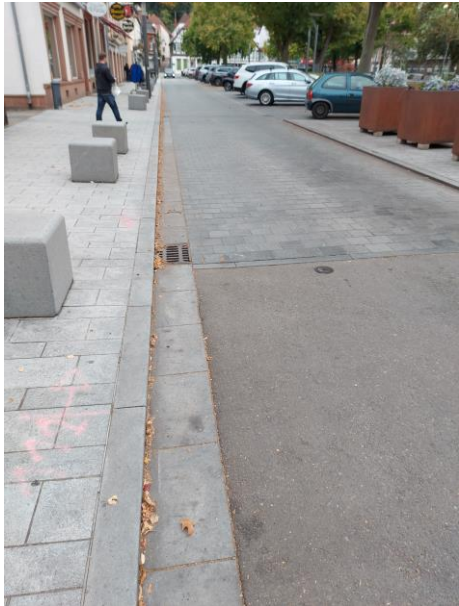
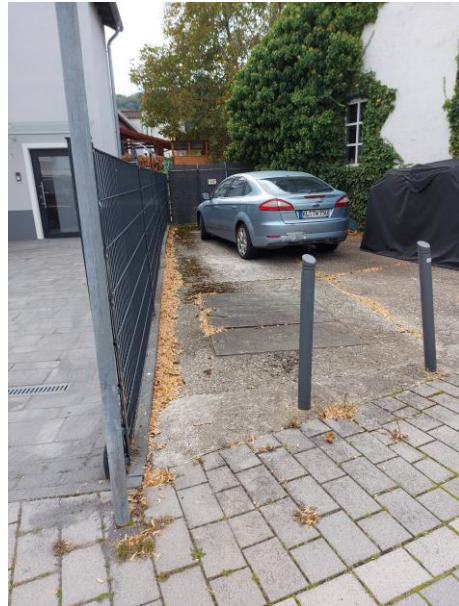
Standort 21: Am alten Markt – Verrohrung Hembach

- hier: März/April 2023 Überstau bei Starkregen → Einstau der Straße bis OK Bordstein; kein Einstau der Gehwege
- Überstau vermutlich nicht durch Verrohrung des Hembach verursacht
- Im Gehwegbereich: bodengleiche Lichtschächte vorhanden
→ Privater Objektschutz: u.a. Schutz der Lichtschächte

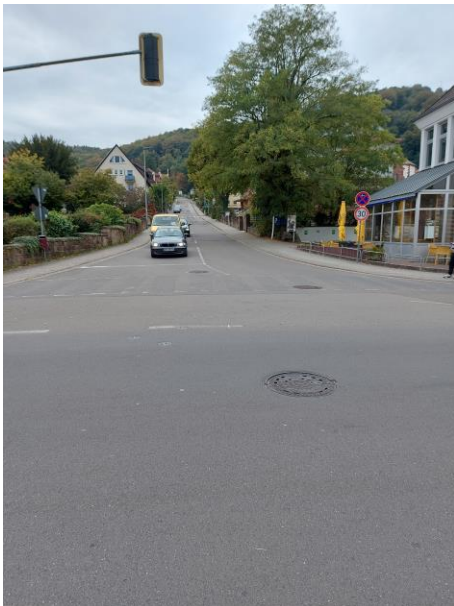
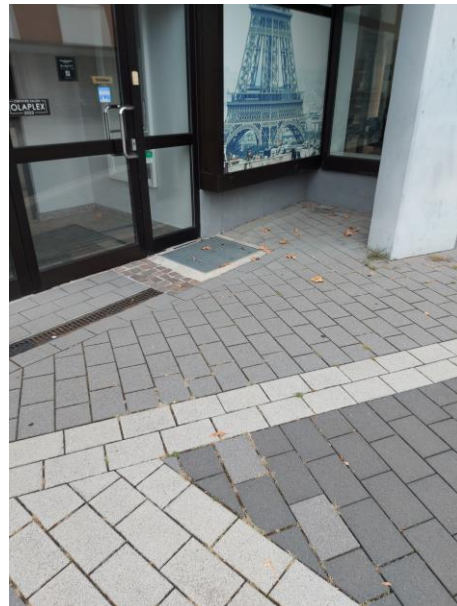
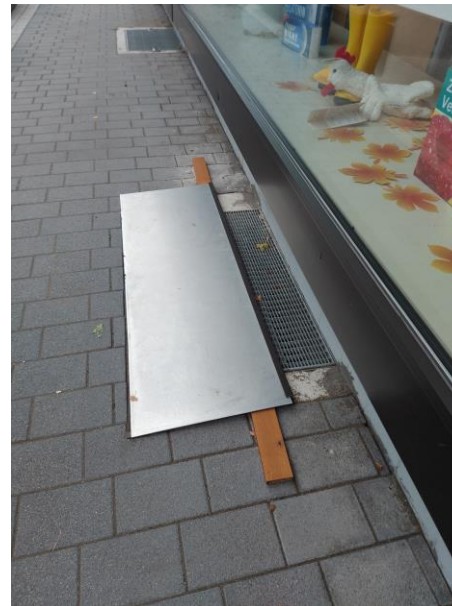
Standort 19: Kreuzung Luitpoldstraße / Ludwigstraße / Poststraße

- Bei Starkregen: Oberflächenabfluss über Luitpoldstraße → trifft auf Gebäude der Apotheke → bodengleiche Lichtschächte des Gebäudes werden überflutet → hierdurch Wassereintritt in Keller (u.a. auch 2023)
- Privater Objektschutz: u.a. Schutz der Lichtschächte (z.B. Erhöhung um ca. 15 cm inkl. Anpassung des Eingangsbereiches zur Apotheke, um leichtes Gefälle vom Gebäude weg herzustellen)
- Notabflussweg ausbilden: Poststraße → Kaiserstraße → Hembach

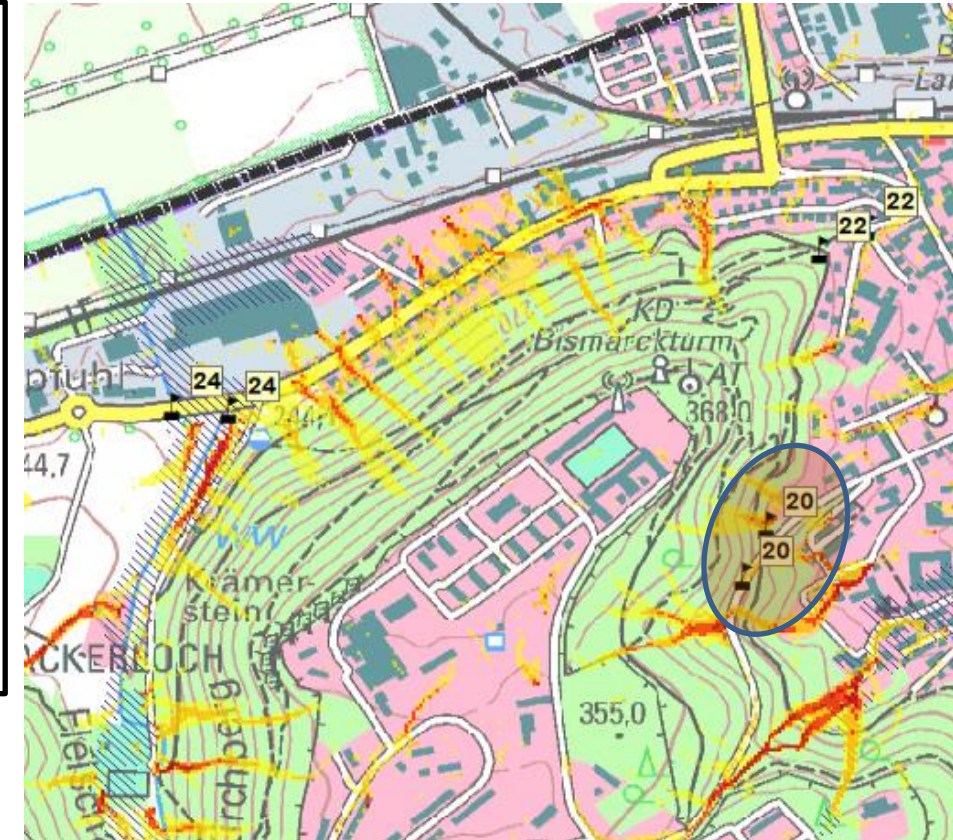
Standort 20: Luitpoldstraße, oberhalb Schulen

- rechts und links der Straße bestehen Rinnen/Mulden mit Einlauf in Schächte/Verrohrungen
- ursprüngliches Dachprofil der Straße ist kaum noch vorhanden
- mittelfristig: Dachprofil wieder herstellen
- rechter Einlaufbereich ist höher als linker Straßenrand
- Punktuell umgestalten (Anpassung des Straßenniveaus)
- unterhalb der beiden Einlaufschächte besteht nördlich der Straße eine Rückhaltung (ca. 20 x 20 m, ca. 5 m tief) → von hier aus gedrosselte Ableitung in MW-Kanal
- langfristig: Entkopplung von MW-Kanal
- Anlegen einer Querrinne in der Straße zur Einleitung von Oberflächenabflüsse von der Straße in Rückhaltung alternativ: Kastenrinne
- regelmäßige Reinigung/Unterhaltung der bestehenden Entwässerungselemente

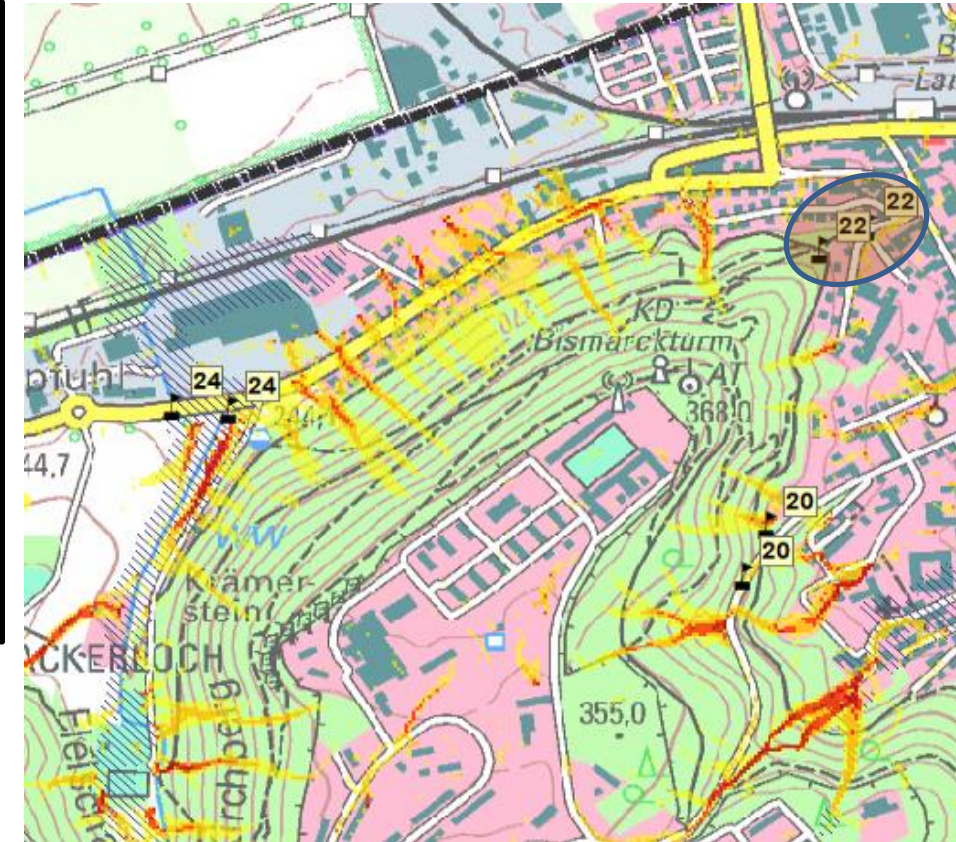
Standort 22: Philipp-Fauth-Straße – ankommender Fußweg

- Unbefestigter Fußweg mit Erosionserscheinungen
 - Oberflächenabflüsse von hier aus bis in Richtung Bahnhof; im Nahbereich Ablagerungen von Sediment
- unten: Einlauf (+ Sandfang) vorsehen mit Anschluss an MW-Kanal → langfristig Entkopplung vom MW-Kanal
- oben im Übergang zum Waldweg: Gelände so anpassen, dass Wasser nicht vom Waldweg in den Fußweg abfließt + kleinräumig dezentrale Rückhaltungen anlegen; im weiteren Verlauf des Waldweges nach Westen: mehrere Querrinnen, um Wasser verteilt in den Hang abzuleiten → Vermeidung von Abflusskonzentration (Achtung!: in der Vergangenheit gab es konzentrierte Abflüsse über Hang in Richtung Saarbrücker Straße mit Wassereintritt in Gebäude)

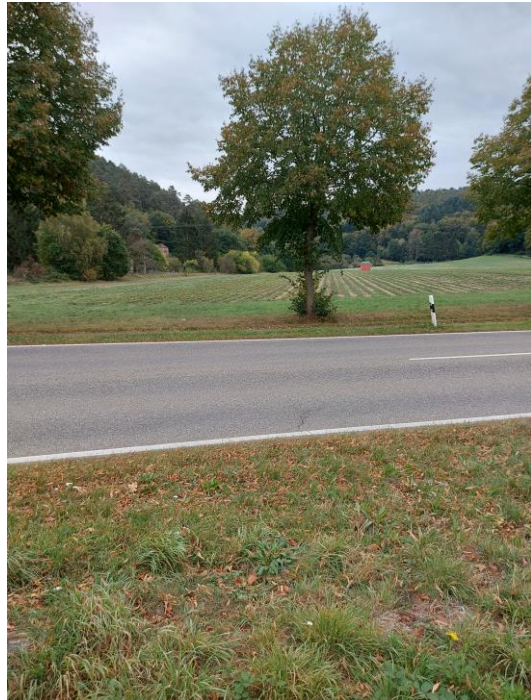
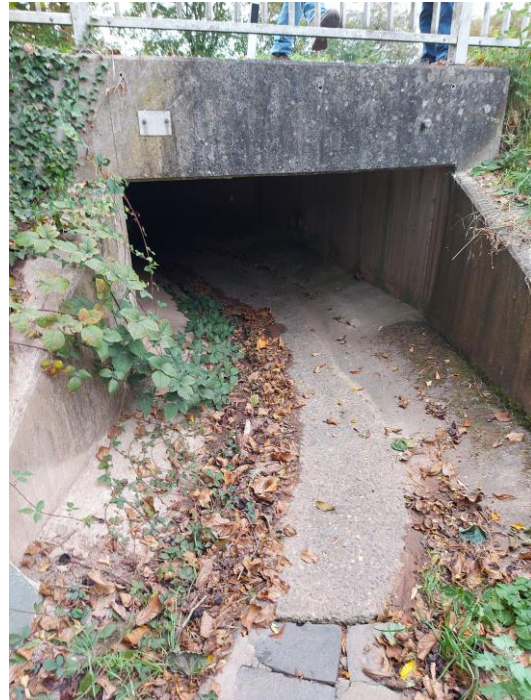
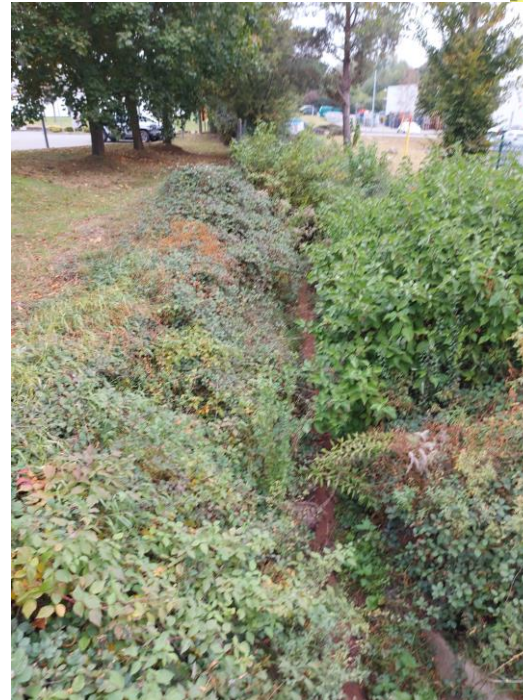
Standort 24: Fleischhackerloch Querung L395

- Graben vom Fleischhackerloch quer L395 schräg zur Straße (Durchlass B x H \approx 2,0 x 1,5 m)
- anschließend Verrohrung parallel (nördlich) der L395 nach Westen
- Schachtbauwerk \rightarrow starke Sedimentablagerung zu erkennen
- anschließend offener Graben nach Norden entlang des Parkplatzes Kaufland
- keine Probleme bekannt

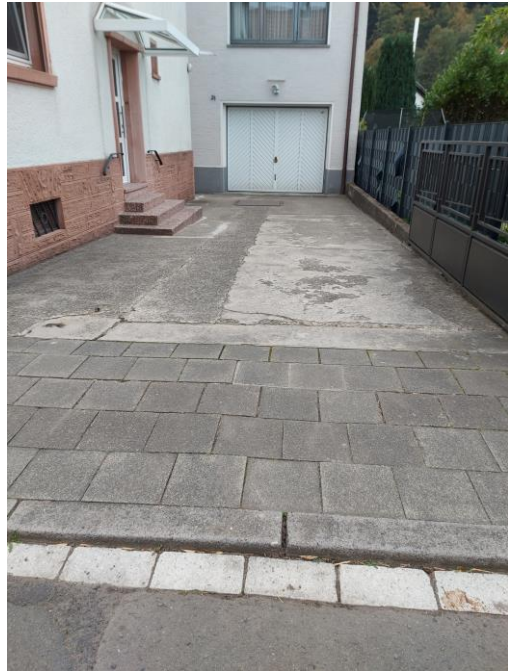
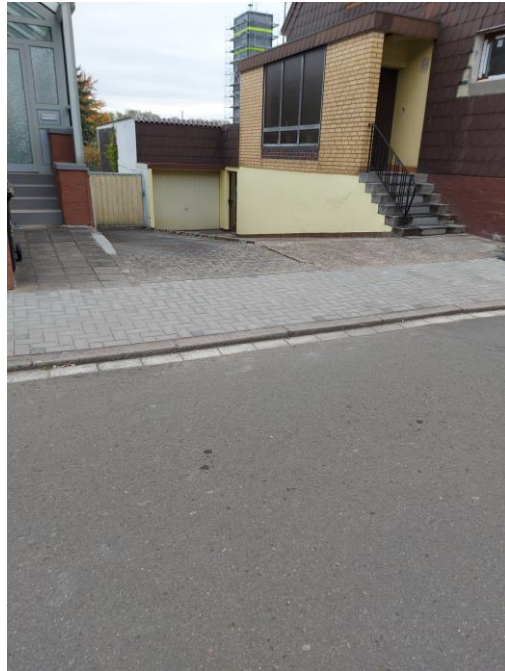
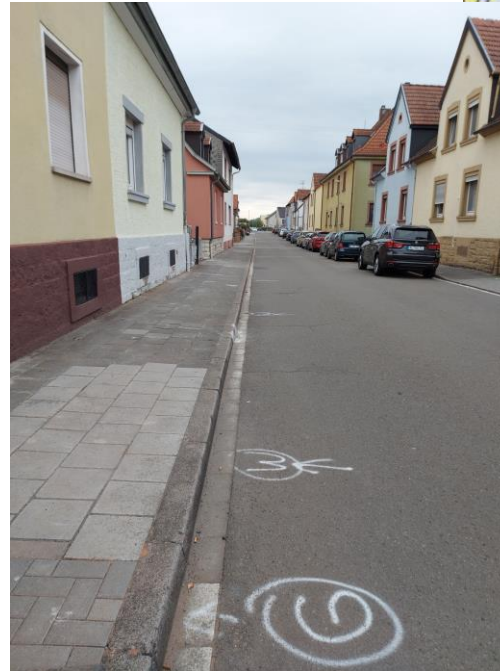
Standort 18: Römerstraße und angrenzende Straßen

- bei Starkregen: Überstau der MW-Kanalisation; in der Vergangenheit hier Wassereintritt in Gebäude
 - seit Kanalsanierung hat sich Situation bereits verbessert
- Privater Objektschutz vorsehen: Rückstausicherung, Schutz tiefliegender Einfahrten, Kellerfenster, etc.

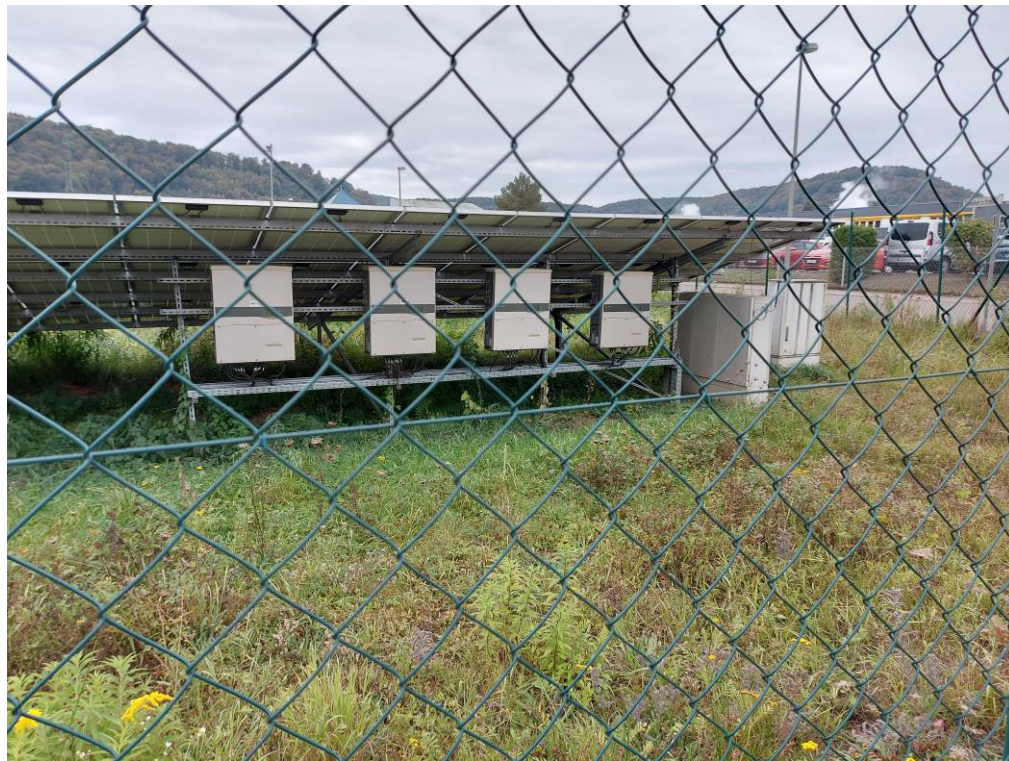
Standort 23: Daimlerstraße – PV-Anlage

- Lage der Anlage in Tiefenzone
- Anlage ist auf Stelzen errichtet, Verkabelungen ca. 1 m über Boden, Anschlusskasten auf Sockel (ca. 30 cm über Boden) → eher keine Gefährdung

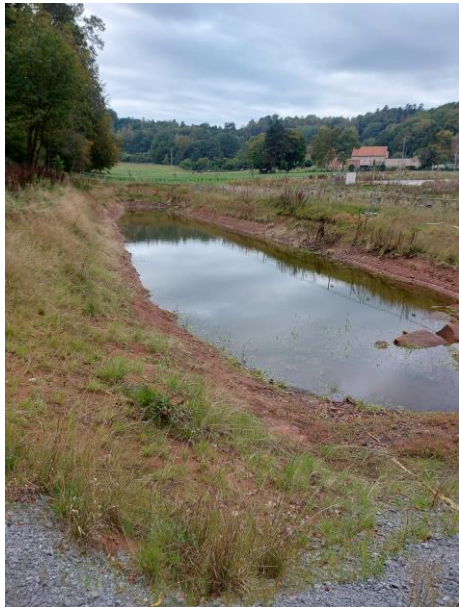
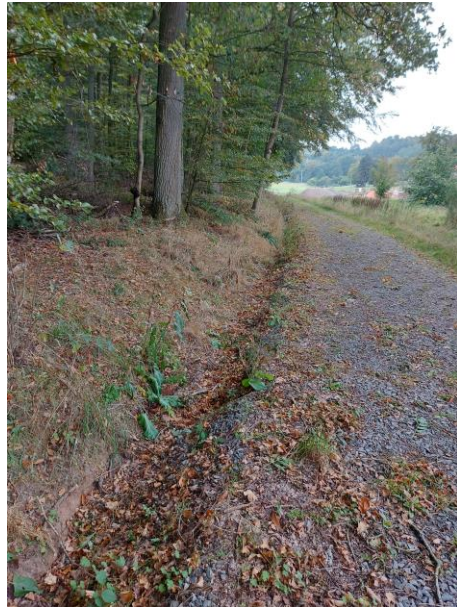
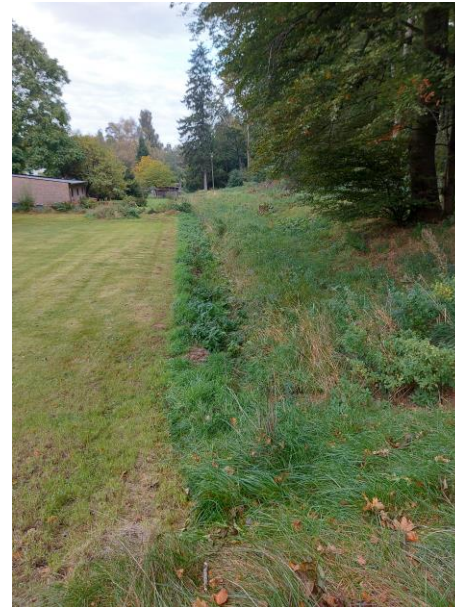
Standort 12: Regenrückhaltebecken „Am Rothenborn“

- Erdbecken zur Rückhaltung der Oberflächenabflüsse aus Baugebiet
 - ursprünglich als Versickerungsbecken geplant
 - aufgrund ungeeigneten Untergrunds nahezu keine Versickerung
 - jetzt: gedrosselte Ableitung über Kanal mit 6 l/s in weiterführenden Graben
- südlich am RRB fließt Graben vorbei (führt Außengebietswasser aus oberem Tal); Grabenprofil teilweise durch Wegaufschüttung eingengt
→ Grabenprofil wieder herstellen

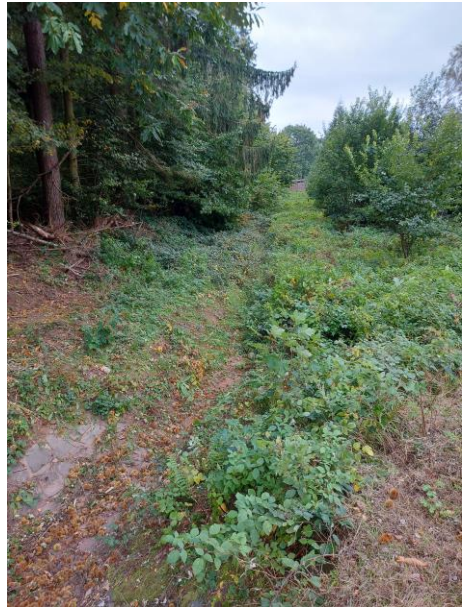
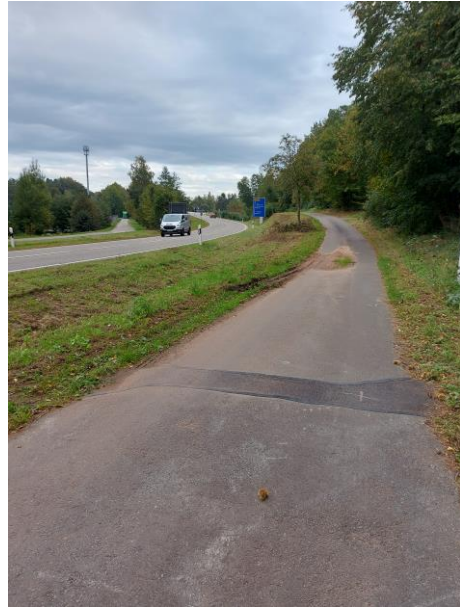
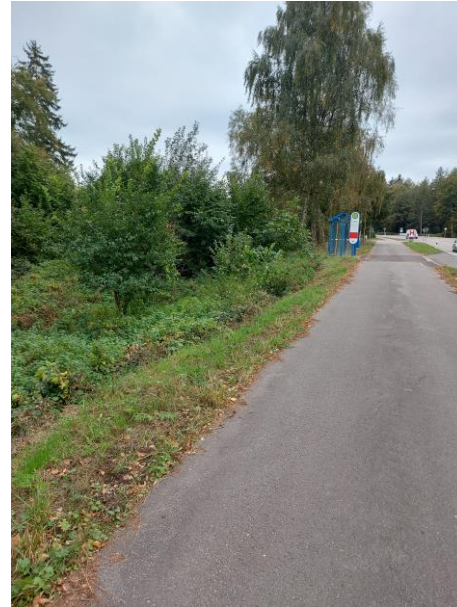
Standort 14: Querung Graben L470 „Am Rothenborn“

- Durchlass unter der L470 ca. DN 1000 → Abfluss in Richtung Fleischhackerloch
- auf der Fläche oberhalb des Durchlasses (ca. 900 m²) Rückhaltung prüfen (Stauwall anlegen + Drosselabfluss + Notüberlauf)

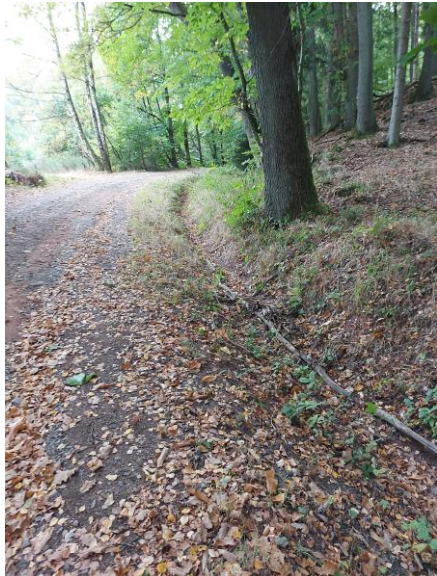
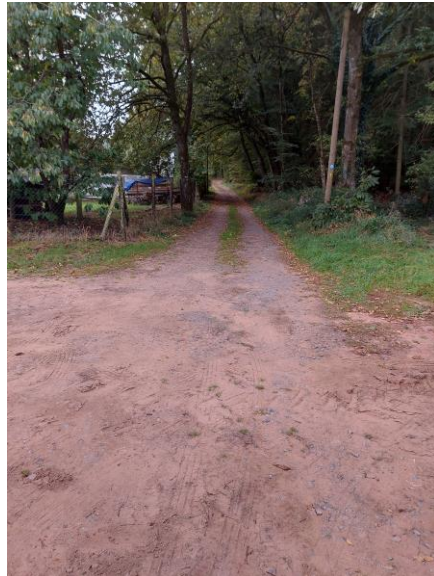
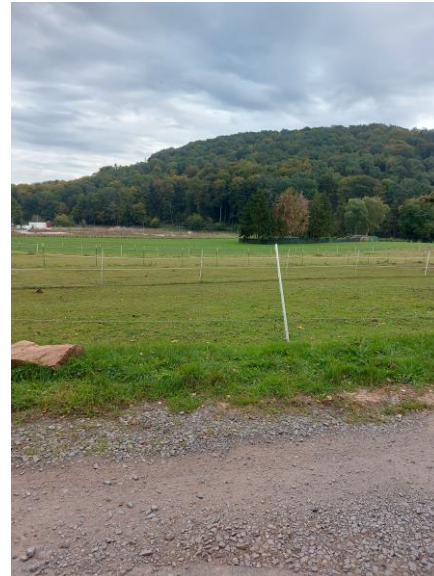
Standort 13: Außengebietsweg Bildschacherhof

- ankommender Waldweg (Schotter) mit leichten Erosionserscheinungen
 - parallel zum Weg führt ein wegbegleitender unbefestigter Graben → Graben schwenkt im unteren Bereich vom Weg weg nach Norden und endet diffus im Wald
- Querrinnen im Weg anlegen zur seitlichen Ableitung in den Graben; weiter oben: zusätzliche (dezentrale) Rückhaltung prüfen; am unteren Ende des Grabens Rückhaltung anlegen (Mulde);
- Wiesenfläche zw. Bildschacherhof und Neubaugebiet ist Richtung Neubaugebiet geneigt → evtl. Außengebietszufluss in das Neubaugebiet
- Rückhaltung entlang des westlichen Randes des Neubaugebietes prüfen

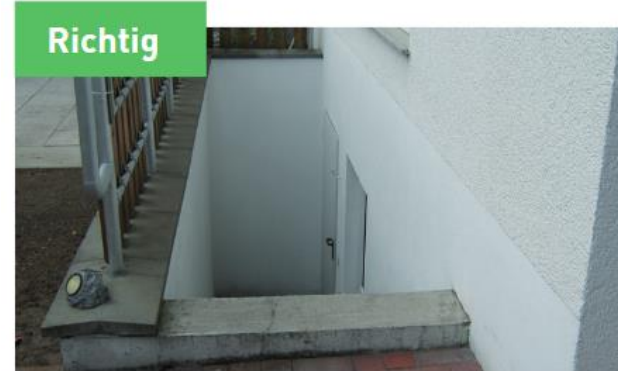
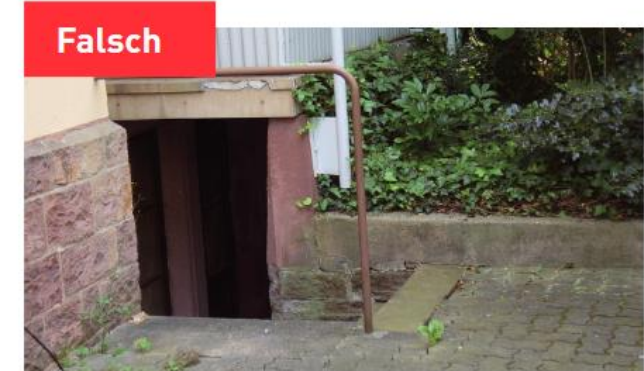
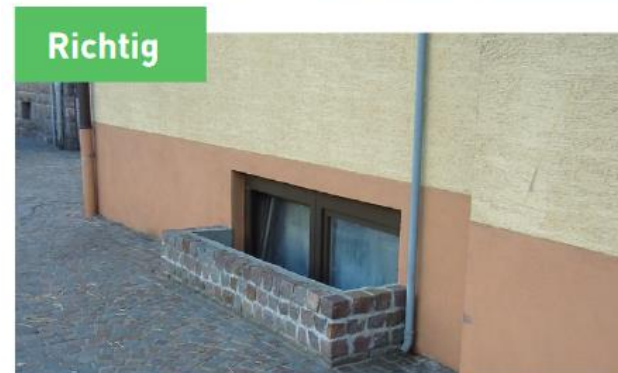
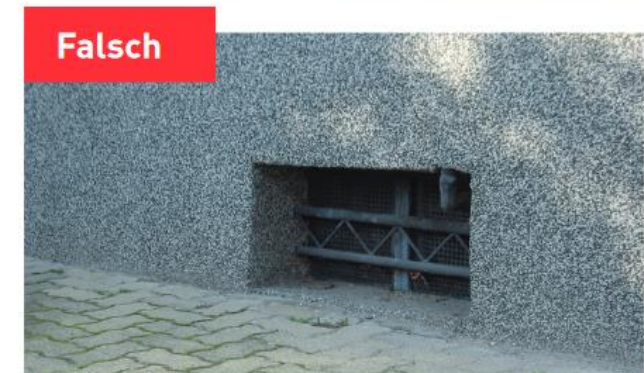
Schutz ebenerdiger Gebäudezugänge

In Senken oder entlang oberflächiger Fließwege

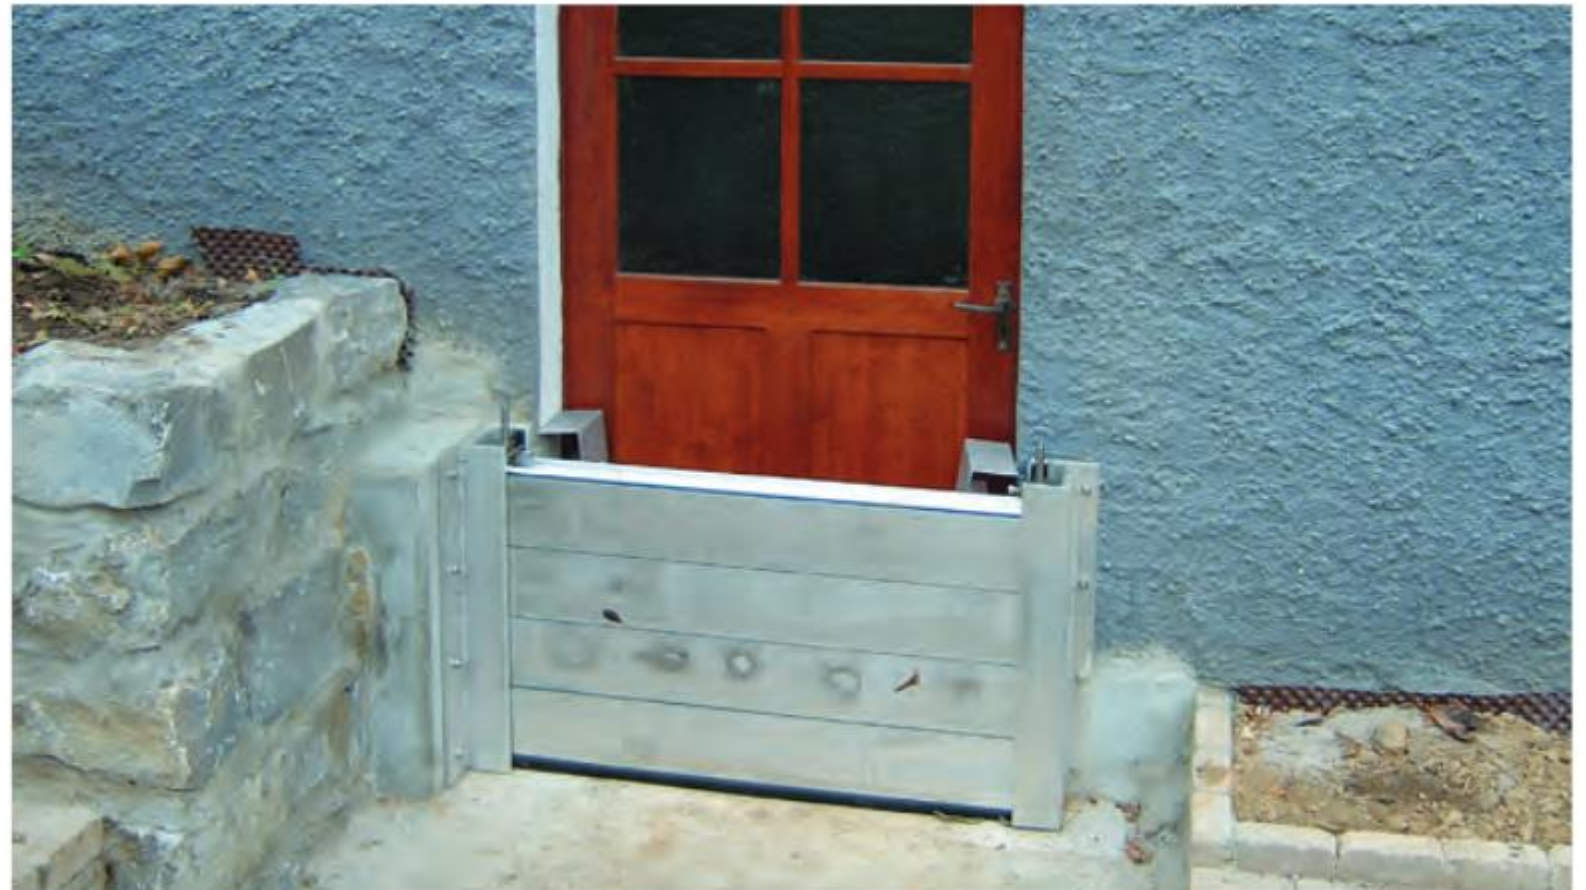
Schutz entlang der Grundstücksgrenze

Kleine Gartenmauern und Rasenkanten verhindern Wasserfließwege von außen auf das Grundstück.

Achtung: Die Maßnahmen dürfen nicht das Nachbargrundstück gefährden.

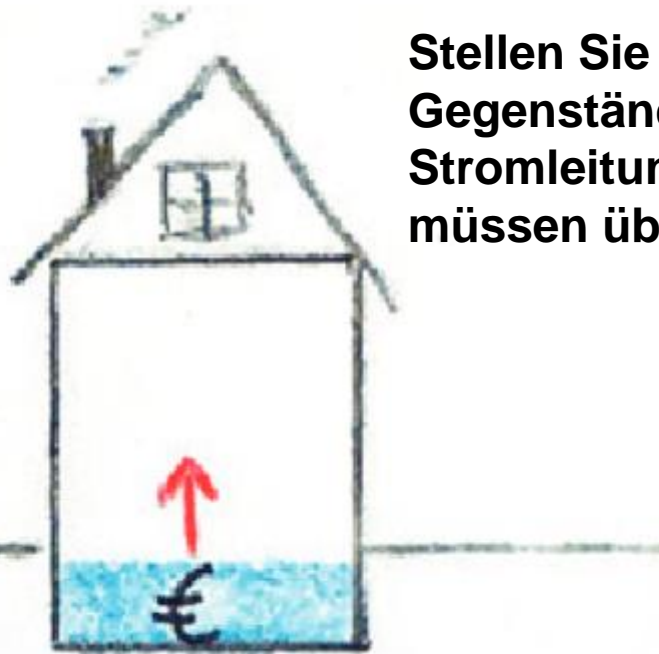
Hochwasserangepasste Nutzung tiefliegender Räume

Stellen Sie keine wertvollen oder sensiblen Gegenstände in gefährdete Bereiche. Stromleitungen und Schaltkästen im Keller müssen überflutungssicher verlegt werden.
