Bürgerworkshop I in Stelzenberg 04.04.2024

Vorstellung Zwischenstand
Hochwasser- und Starkregenvorsorgekonzept
und Bürgerbeteiligung

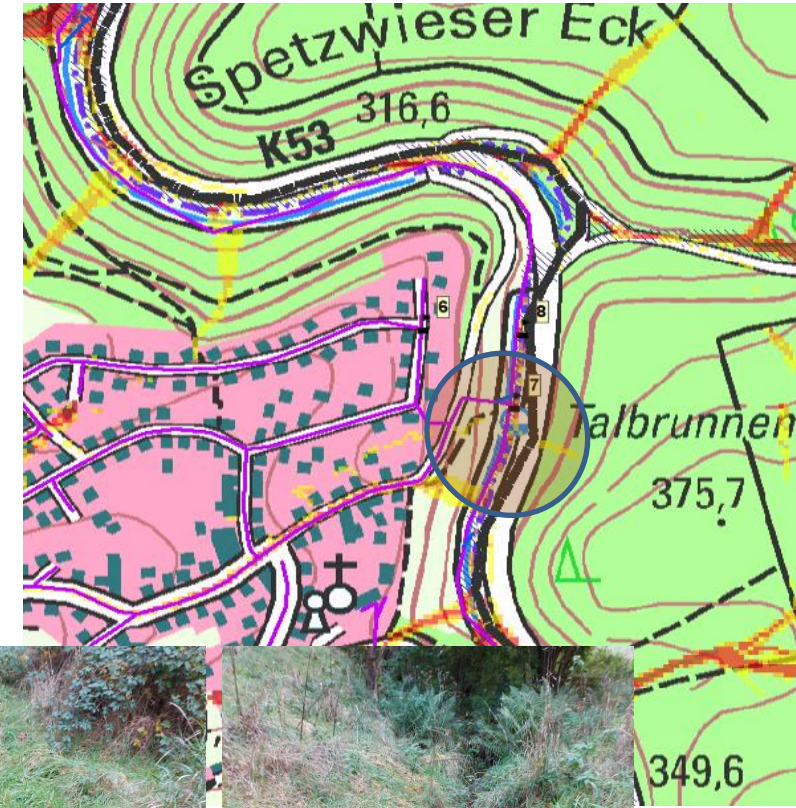
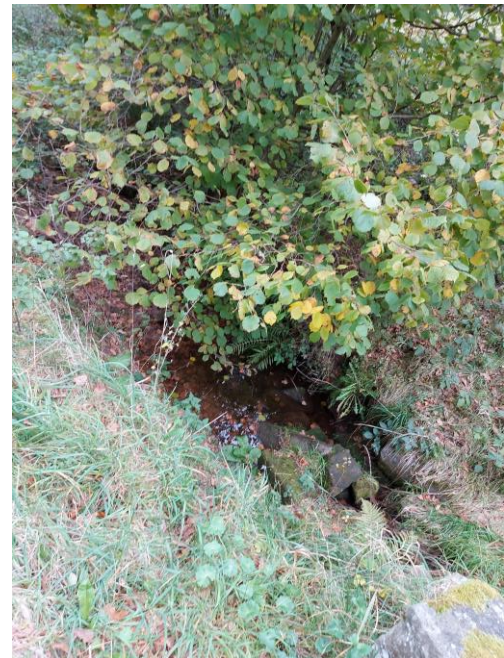
Standort 8: Bereich Schützenackergraben

- Unterer Schacht von (6) → (Talsohle)
- Nähe Talbrunnen

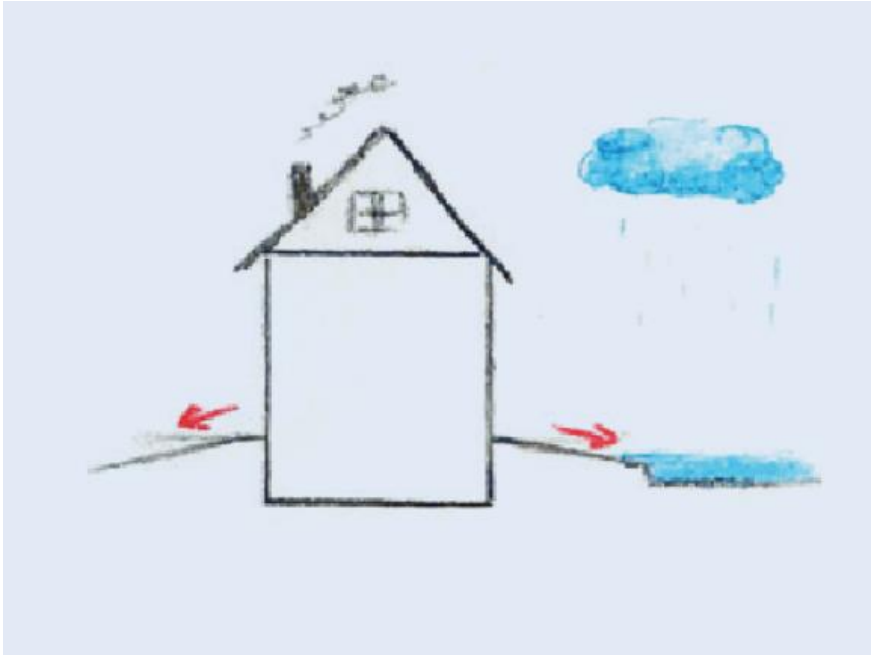
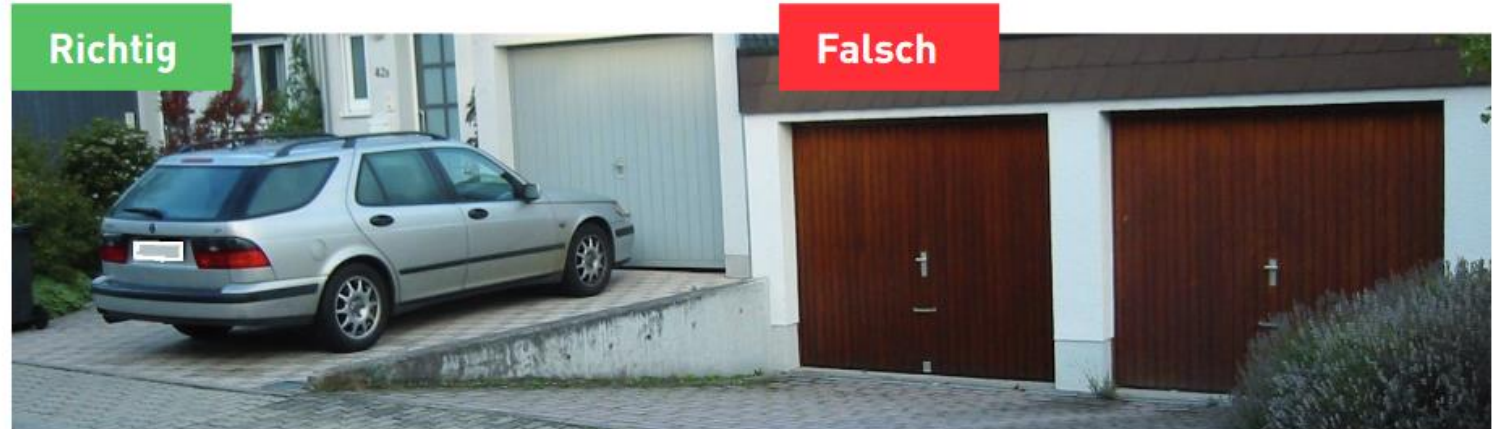
Erhöhtes Bauen

Wenn Sie neu bauen oder erweitern: Sorgen Sie dafür, dass Regenwasser nicht zum Haus hin abfließt. Wenn möglich, planen Sie Ihr Gebäude oberhalb der Straßenebene.

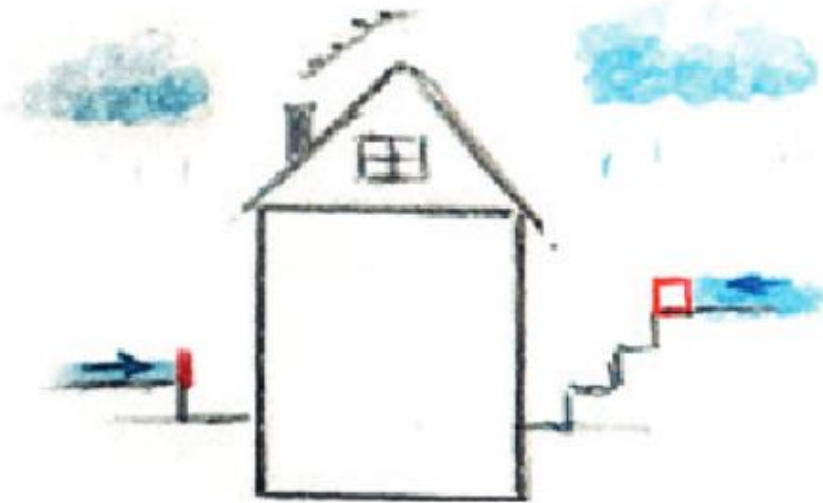
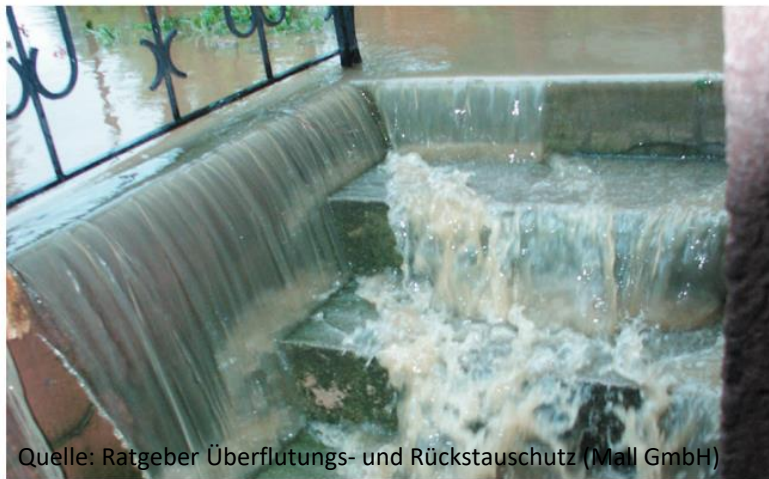
Schutz tiefliegender Gebäudezugänge

Schützen Sie Lichtschächte oder außenliegende Kellerabgänge mit einer Aufkantung, sodass kein Wasser eindringen kann.

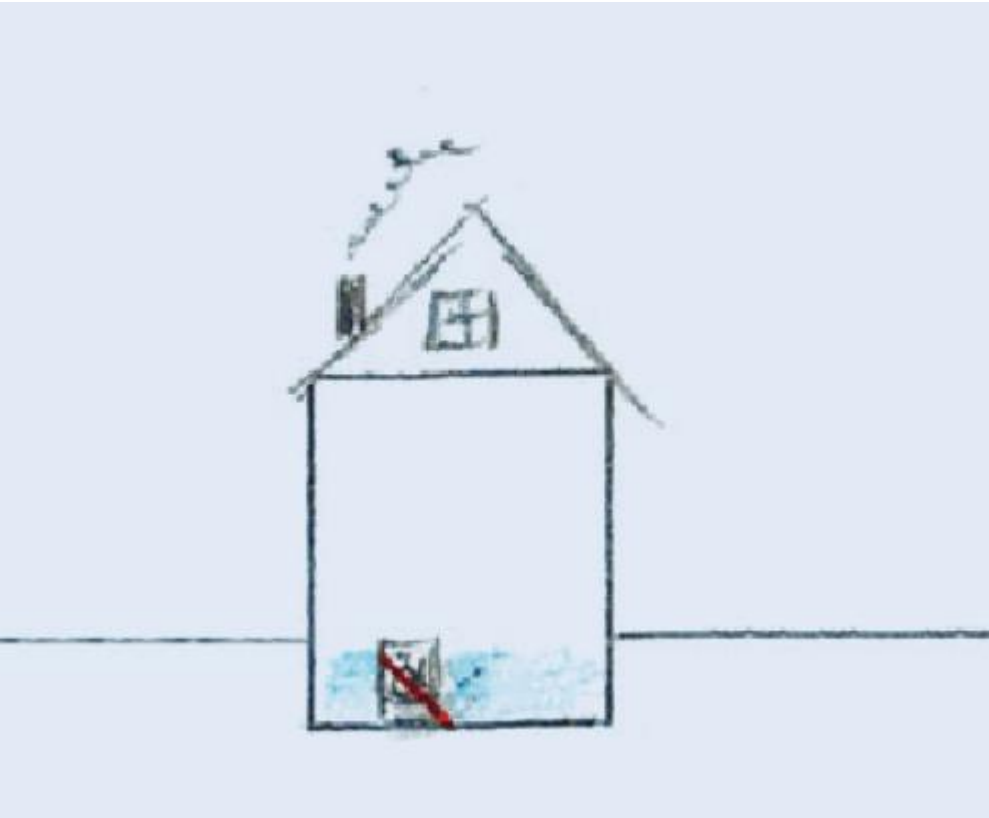
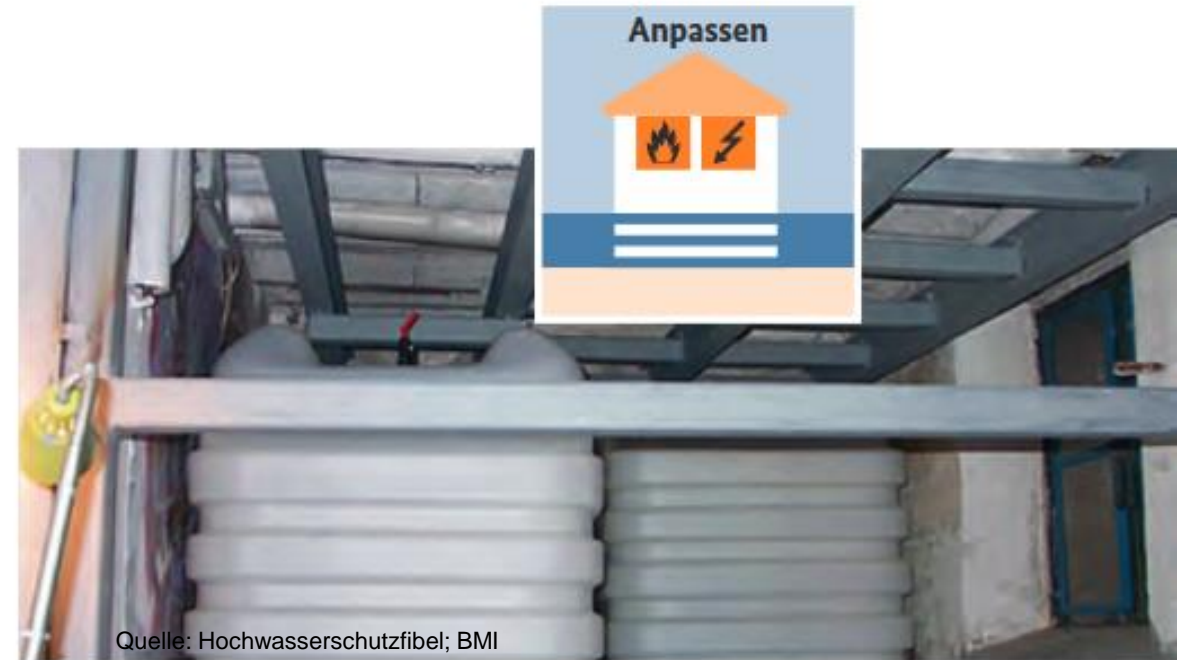
Sensibler Umgang mit wassergefährdeten Stoffen

Lagern Sie wassergefährdende Stoffe in Kanistern oder Tanks nicht direkt auf den Boden, sondern auf einen Sockel. Sichern Sie den Öltank vor dem Auftrieb.

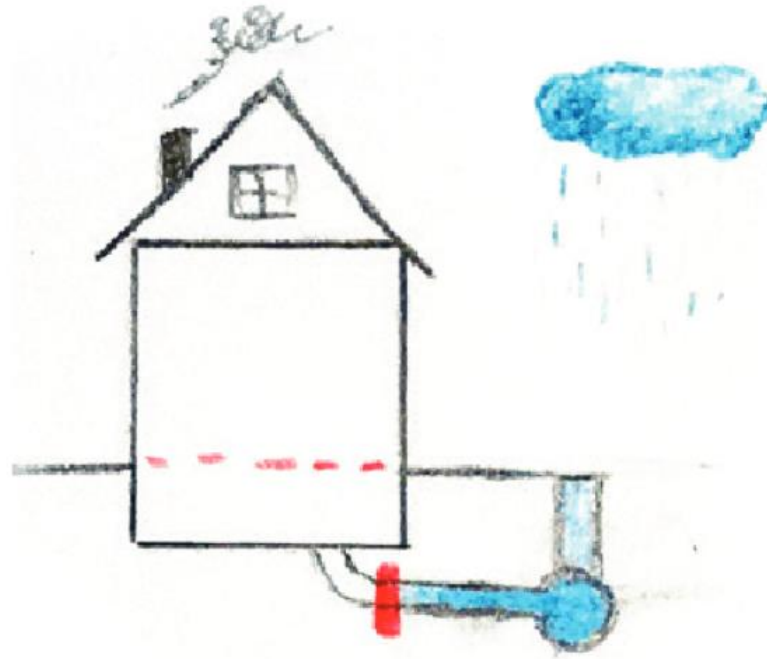
Rückstausicherung

Schützen Sie alle an den Kanal angeschlossenen Gebäudebereiche unterhalb der Rückstauenebene durch eine Rückstausicherung.
