Bürgerworkshop I in Kindsbach 17.04.2024

Vorstellung Zwischenstand
Hochwasser- und Starkregenvorsorgekonzept
und Bürgerbeteiligung

Ortsbegehungen Kindsbach am 17.10.2023

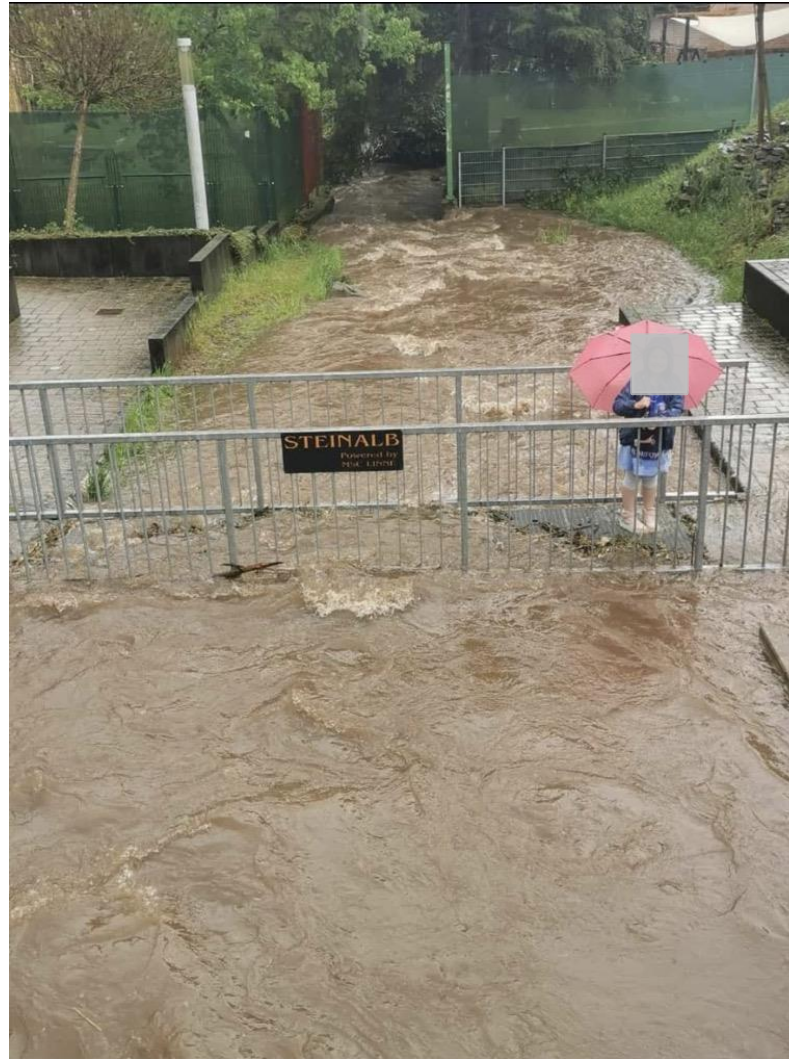
Steinalb in Linden

**Überflutete Straßen +
Hochwasser**

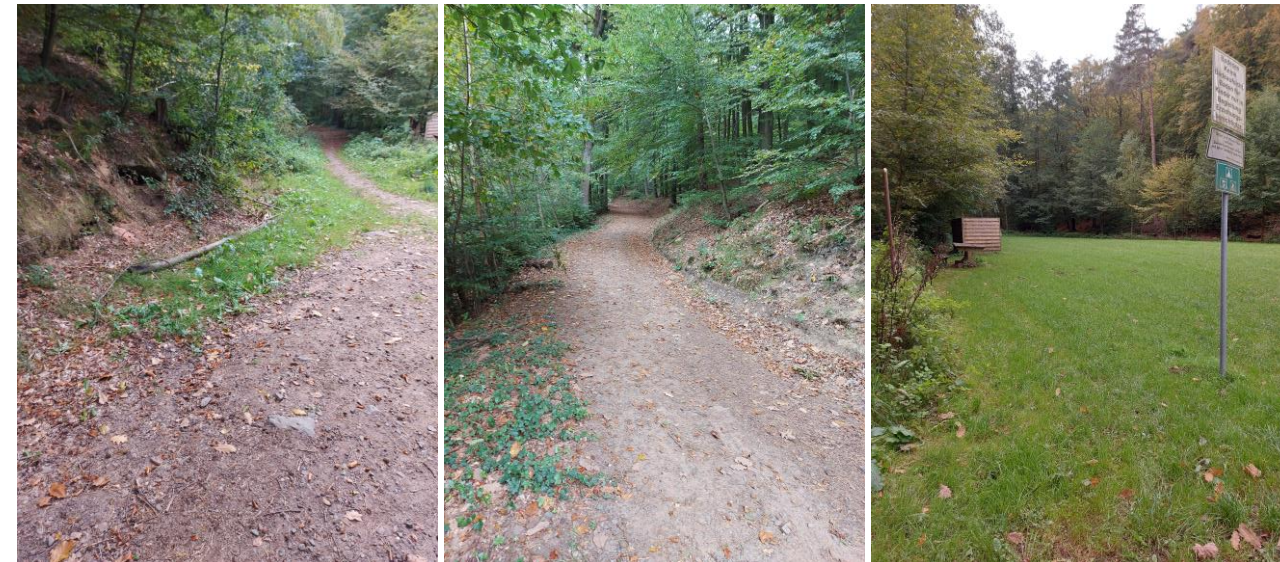
Standort 2: Bärenlochweiher

- Aus Hang östlich: Wasserzufluss und Eintrag von Sedimenten in den Weiher
- stärkerer Bewuchs entlang des Hangs fördern (Ansaat)

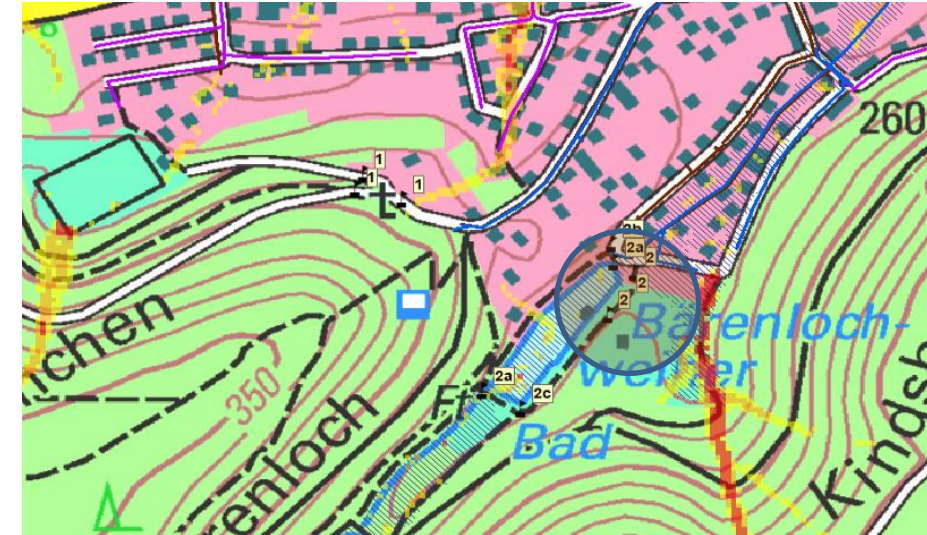
Standort 2: Parkplatz, Weiherstraße

- Wasserzufluss aus Hang über Parkplatz mit Schlammeintrag
 - aus Hang östlich: Zufluss und Eintrag von Sedimenten in den Weiher
- stärkerer Bewuchs entlang des Hangs fördern (Ansaat)

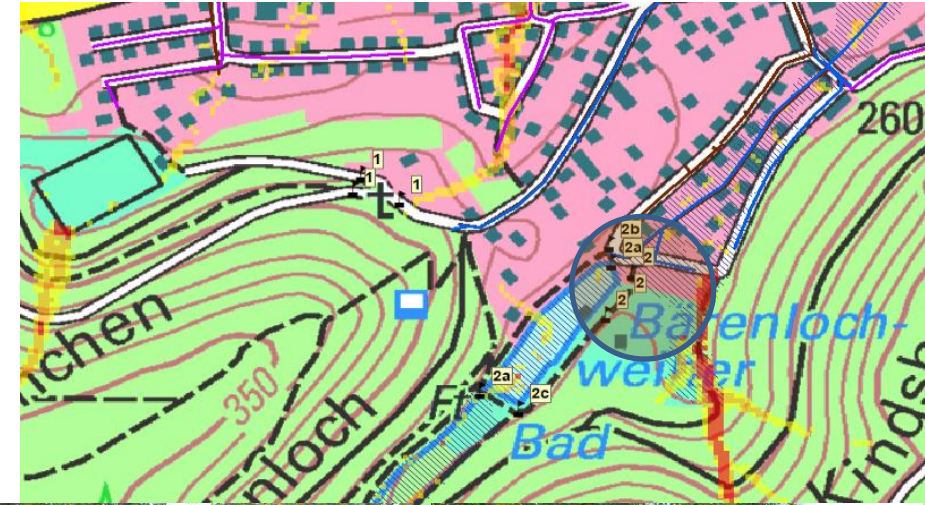
Standort 2b: Ende Talstraße

- Wasserzufluss aus Hang
- (Quelle unbekannt)

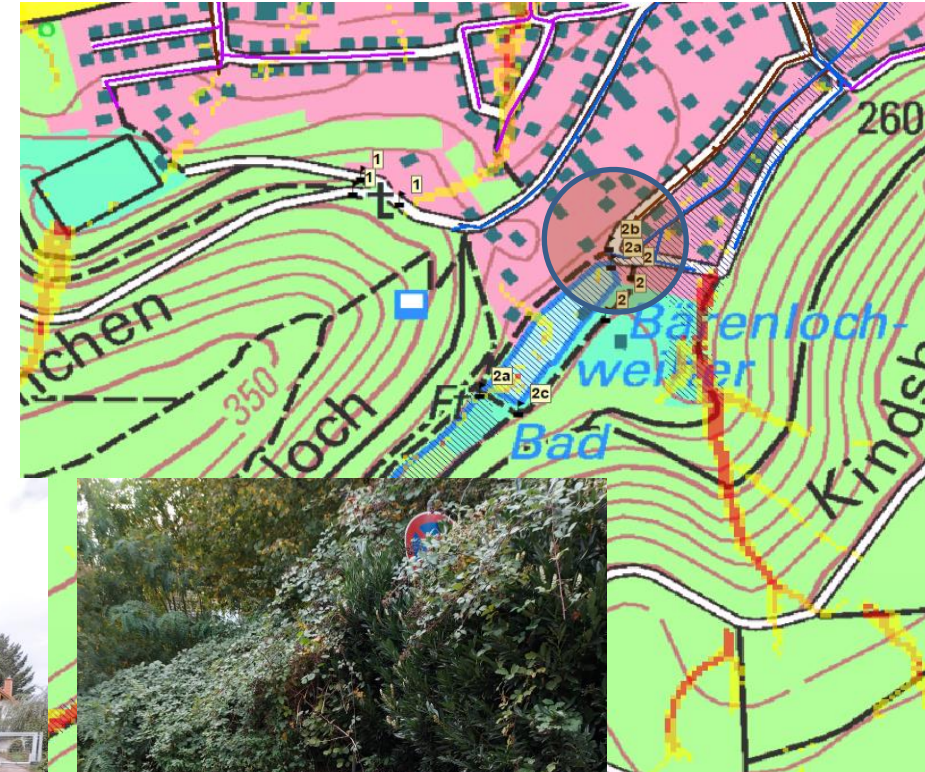
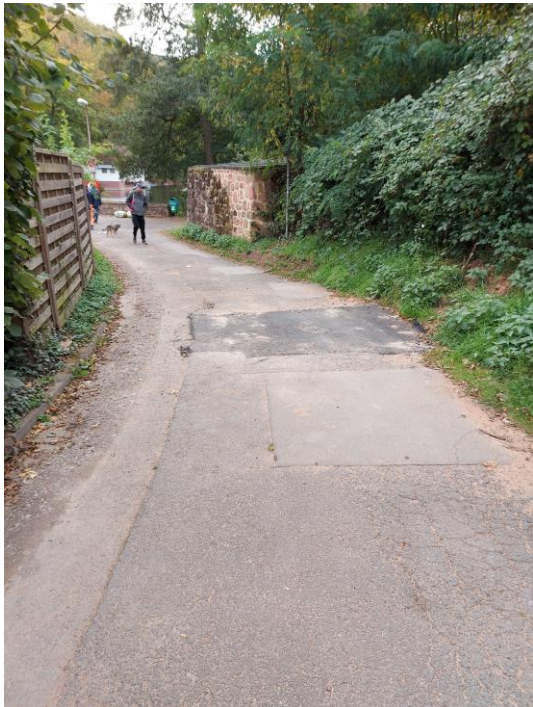
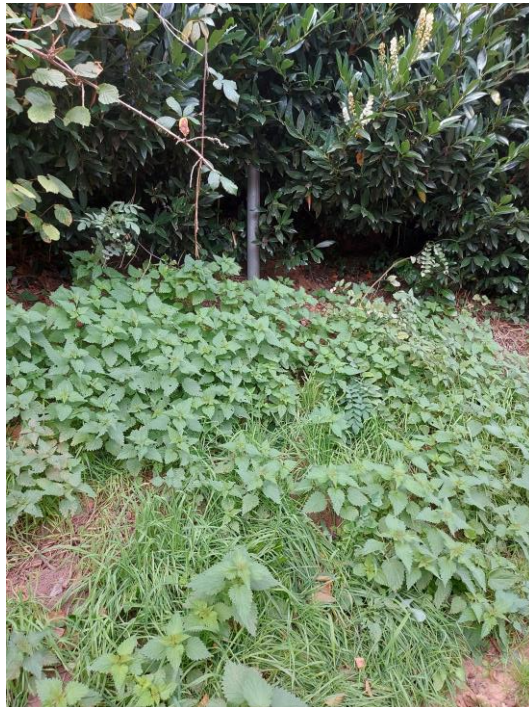
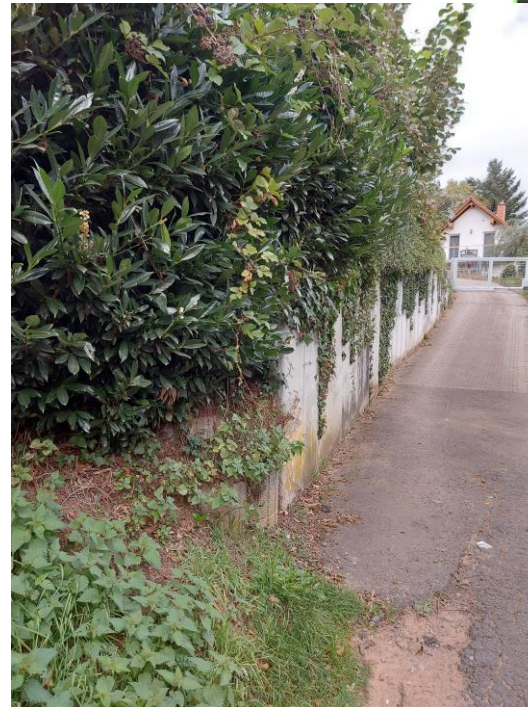
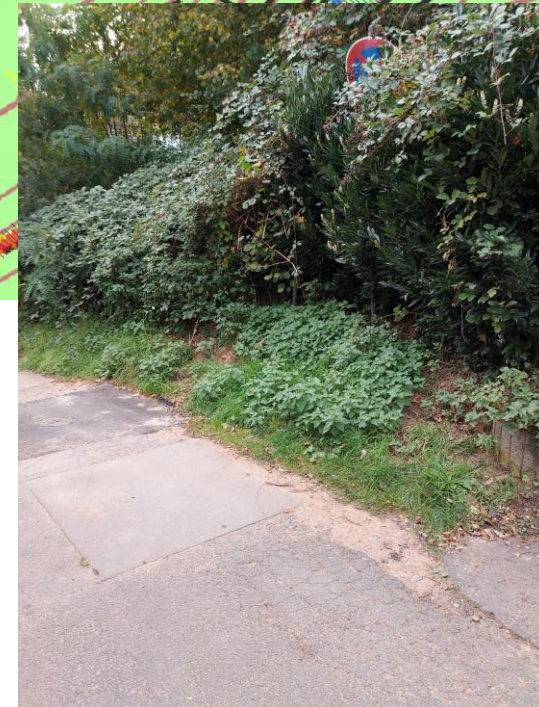
Standort 1: Hörnchenstraße, Waldbeginn

- Wasserzufluss über Waldwege und Hanglage → Abfluss über Hörnchenstraße in Richtung Kaiserstraße → steil abschüssig
- Kaiserstraße: Wasser trifft auf gegenüberliegendes Gebäude (Blumengeschäft)
- Ableitung in Richtung Sportplatz, auch eher kritisch → hier kein Vorfluter vorhanden
- Entlang des Waldweges bergseitig: leichte Grabenstruktur vorhanden → etwas eintiefen und kaskadenartig anlegen
- Durchgängigkeit von Begleitgraben bis zum Einlaufbauwerk herstellen (Graben leicht eintiefen und Rinne im Asphalt herstellen (ca. 20 m) im Bereich Parkplatz
- unterhalb Parkplatzes: Graben wiederherstellen ca. 40 m
- Einlaufbauwerk mit Sandfang (L x B, 4 m x 1,2 m, Anschluss an Kanal ca. DN 300) → reinigen!
- Straße als Notabflussweg ausbilden
- evtl. Einlaufbauwerk quer zur Straße

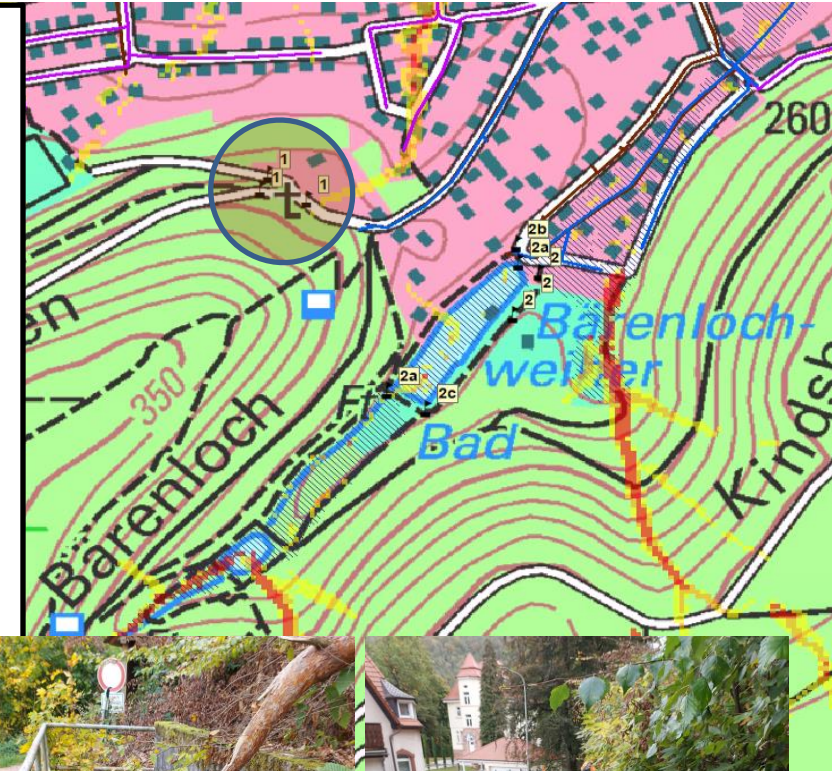
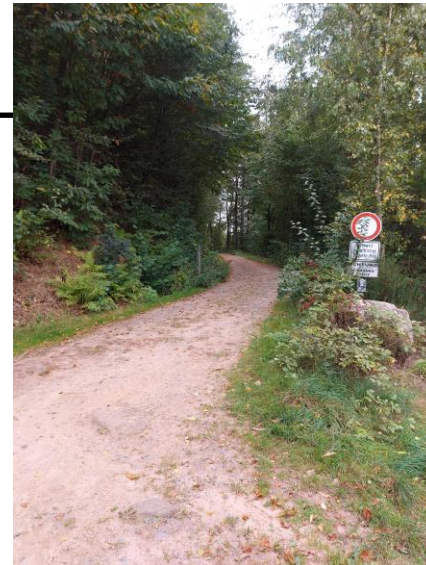
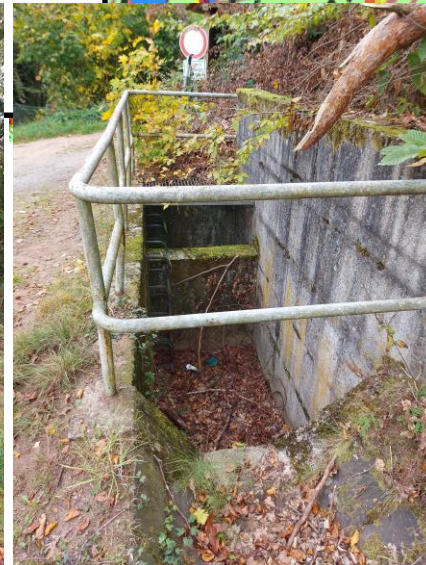
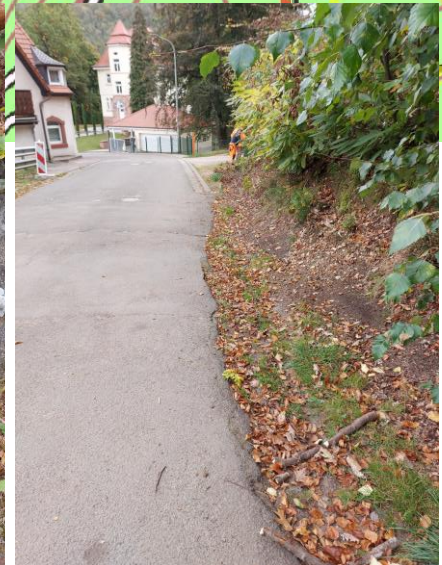
Standort 4: Wegkreuzung Steigstraße/Kreuzstraße

- Zufluss über Waldwege
 - Kreuzstraße: bei Beginn der Bebauung Einlaufbauwerk vorhanden → an Mischwasserkanal angeschlossen
- Oberhalb: Ableitung über Hang und Anschluss an RW-Kanal in Kolpingstraße herstellen (hier evtl. Einlaufbauwerk mit Sandfang errichten)
