Radkonzeption VG Landstuhl

Bestandsaufnahme
und Maßnahmen

Detailkarte Bereich
Landstuhl
(Innen)Stadt

Stand 05/2024

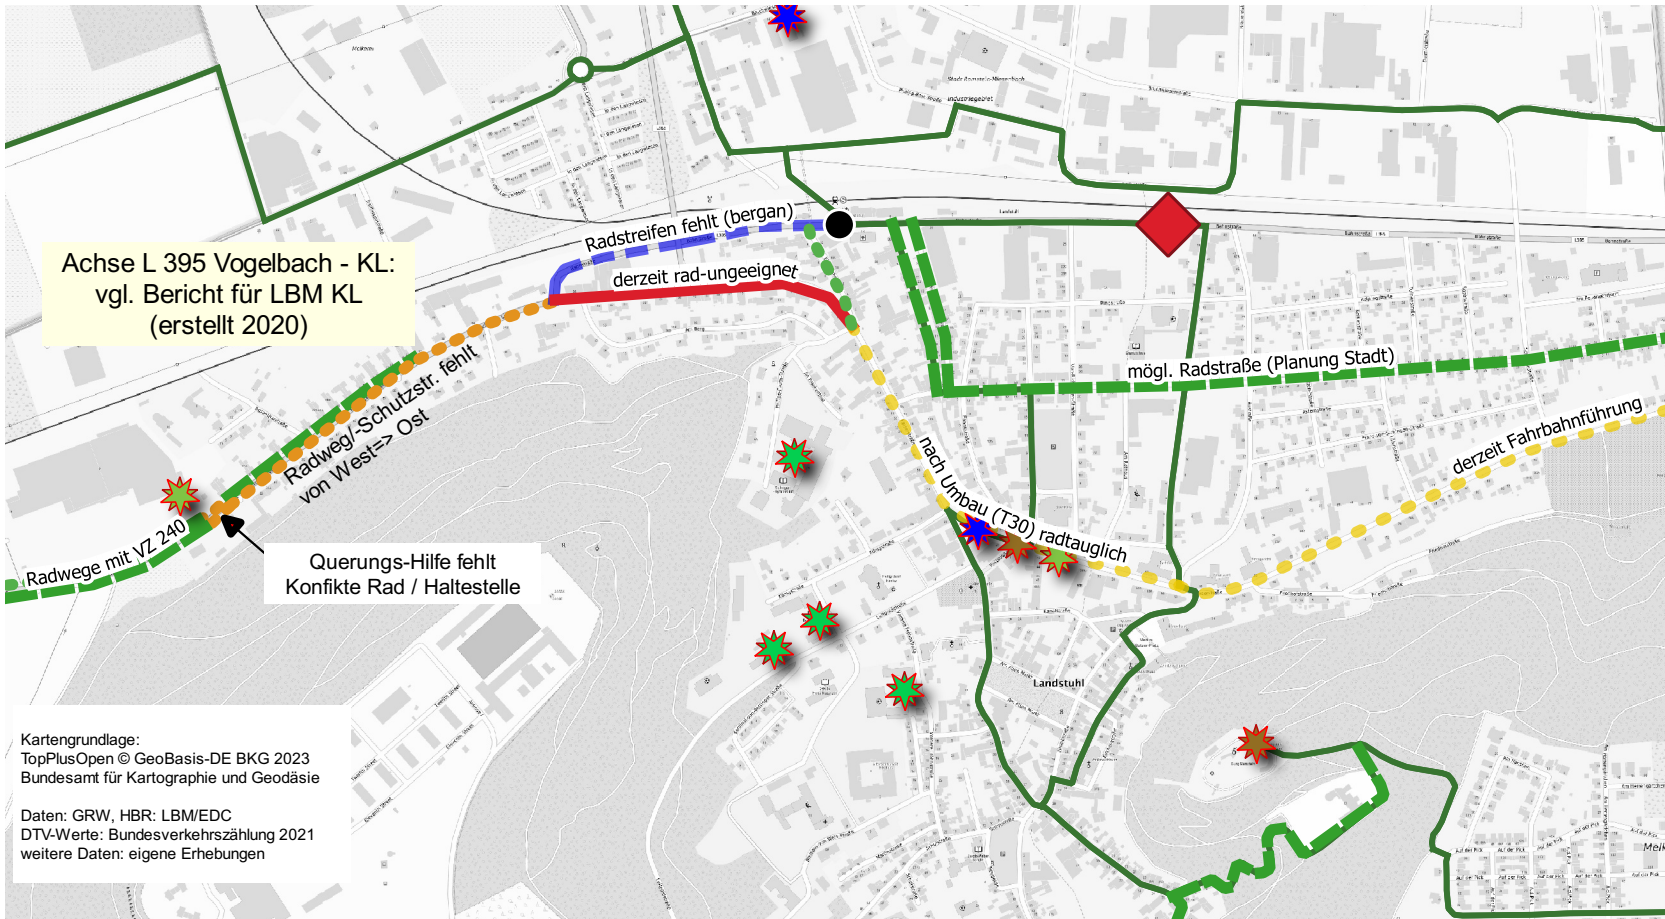
Achse L 395 Vogelbach - KL:
vgl. Bericht für LBM KL
(erstellt 2020)

Radstreifen fehlt (bergan)
derzeit rad-ungeeignet

Querungs-Hilfe fehlt
Konflikte Rad / Haltestelle

mögl. Radstraße (Planung Stadt)

nach Umbau (T30) radtauglich

derzeit Fahrbahnführung

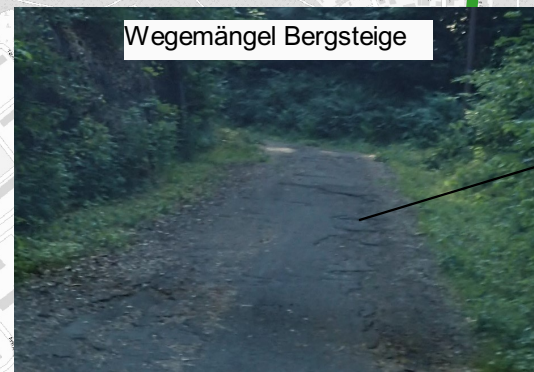
Behebung Wegemängel (mögl. Radstr.)
Bergsteige

3. Fahrspur zu Radweg umbauen/-markieren
