Radkonzeption VG Landstuhl

Bestandsaufnahme
und Maßnahmen

Detailkarte Bereich
Landstuhl Stadt Ost

Stand 05/2024

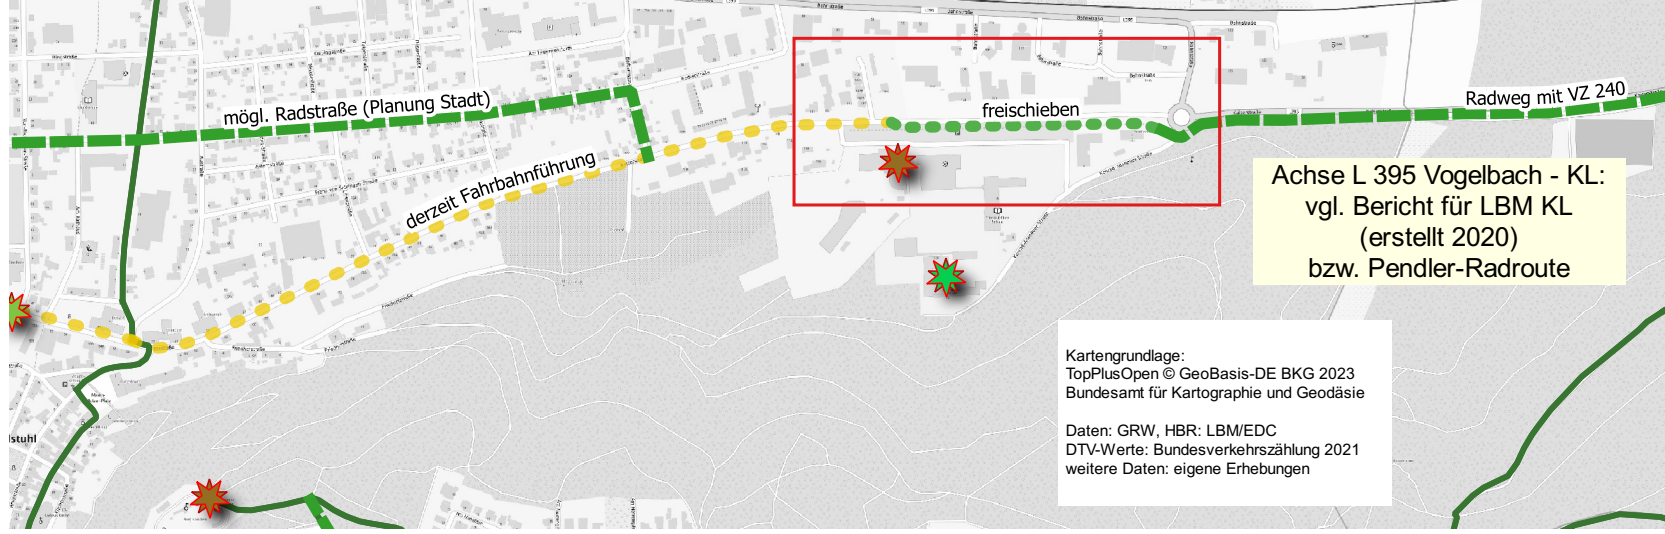
Kaiserstr L 395 Bereich Cubo/Schule
Bericht für LBM KL (erstellt 2020)

Mängel u.a. StVO,
Gehwegparken (behindert Fußverkehr
& radfahrende Kinder)
Radweg zugewachsen,
Führung unklar
